**Objet : Demande d'accès concernant le 129, rue St-André à St-Faustin-Lac-Carré.
Lot 5 414 334 cadastre du Québec.**

COMPTE RENDU DE CONVERSATION TÉLÉPHONIQUE

1. Identification **Excavation Gilles David**

129, rue Saint-André, Saint-Faustin-Lac-Carré (Québec) J0T 1J1

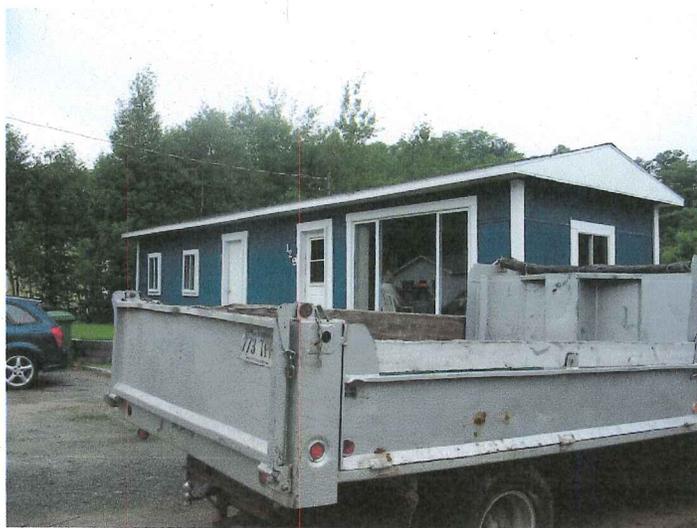
Il y a quelques traces d'hydrocarbure sur le terrain de stationnement de la machinerie situé au numéro civique 129 rue Saint André.

Sur ce terrain, il y a de la ferraille d'entreposé et un tas de pièces de métal à l'arrière cours. Il y a un tas de terre avec des souches d'arbre au centre du terrain et près du cimetière des pièces de bois avec environ deux mètres cube de bloc de béton. Tous ces matériaux sont récents.

Photo 37 vu du bureau de l'entreprise

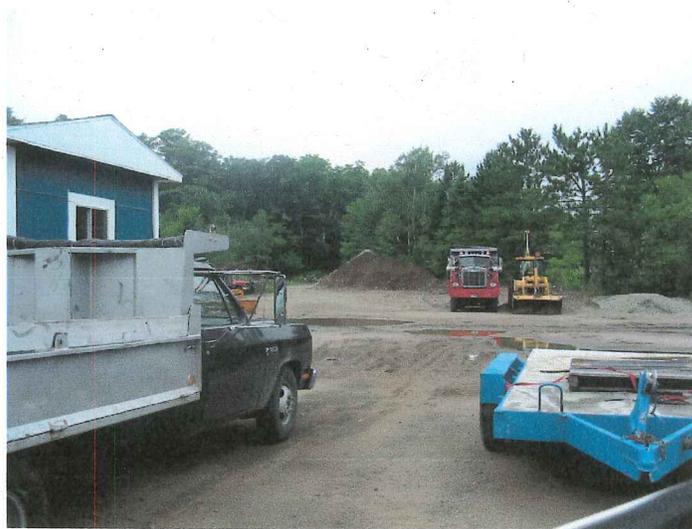
Monsieur David me dit qu'il n'a pas eût le temps de faire le ménage, il est trop occupé. Il va récupérer le bois, le métal et les blocs tout ce qui ne peu pas récupérer est mis dans un conteneur et envoyer dans un lieu autorisé. Le conteneur est sur le terrain. Il a retrouvé deux plaques de métal qu'il cherchait depuis deux jours pour réparer une pelle mécanique.

Photo 38 vu du terrain de l'entreprise

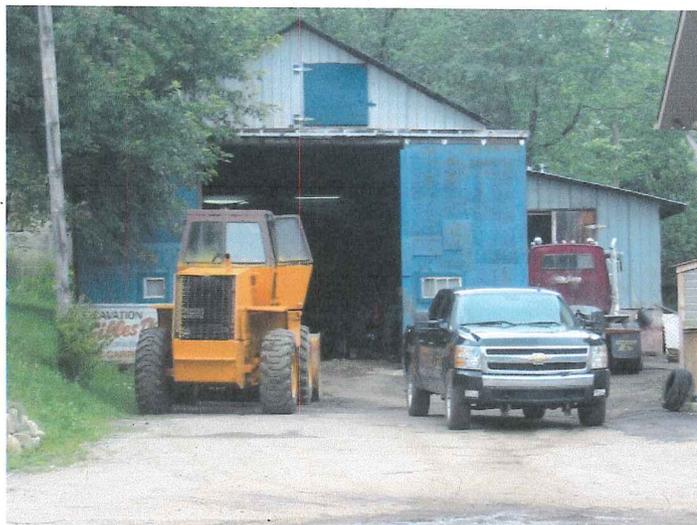
Le garage est un vieux bâtiment dont le planché est taché d'hydrocarbure a grandeur. Il y a un réservoir d'huile usée d'environ 500 litres ouvert, qui est vide et il y a deux contenants en plastique de 50 litres plein d'huile usée. Le planché est en béton sans drain. À l'extérieur du coté droit en faisant face à l'entrée du garage le sol est imprégné d'hydrocarbure, Il y a un contenant étanche pour les filtres à huile et un autre pour les ordures. Il n'y a pas de filtre à huile dans le contenant pour les ordures. L'entrée du garage et le stationnement sur le coté à une pente, qui décent vers la rue. En bordure de cette rue l'on retrouve un tuyau de 20 cm de diamètre servant d'égout pluvial. Ce tuyau prend l'eau de surface d'un petit fossé. Il passe sous la rue St André. Il se perd dans les terrains voisins. Il se déverse dans un fossé près des étends aéré de la municipalité. L'eau de ce fossé se jette dans un cours d'eau qui longe le chemin du Lac Supérieur. Il n'y a aucune trace d'hydrocarbure dans ce petit cours d'eau.

Photo 39. vu du garage de mécanique en face du 129 St-André

Une recommandation verbale a été fait à monsieur David pour qu'il demande au récupérateur des récipients adéquats pour gérer ses matières dangereuses résiduelles.
