Objet : Demande d'accès à l'information concernant le dossier du barrage du Lac
Prévost à Saint-Sauveur

RAPPORT D'INSPECTION
Centre de contrôle environnemental du Québec

But de l'inspection : H-PL/ Saint-Sauveur / Lac Prévost barrage
Vérifier le bien-fondé de la plainte du 19 août 2016 concernant des travaux effectués sur un barrage sans certificat d'autorisation.

Lieu inspecté
Nom du lieu : Barrage du Lac Prévost
Nom usuel du lieu : Barrage numéro 1577045005
N° du lieu : X0005042 Type de lieu : barrage
Localisation du lieu inspecté :
Ancien cadastre : 051410-Saint-Sauveur, Paroisse de, No lot :P-311
Coordonnées géographiques du lieu (GÉO NAD 83 degrés décimaux) : 45,862543493400;-74,203495909200

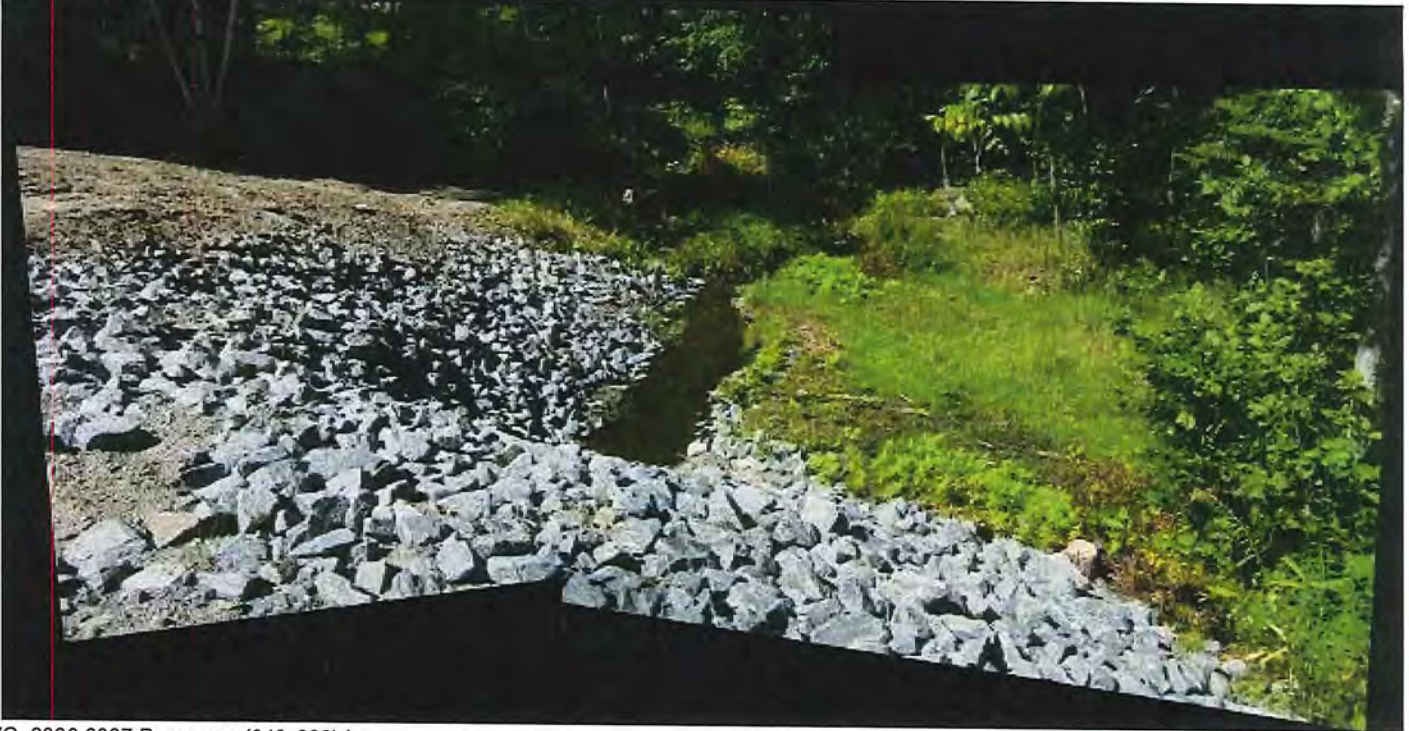
IMG_3926-3927 Panorama (640x333).jpg

Photo 1 : Vue de travaux en rive et littoral du cours d'eau en aval du barrage du lac Prévost.

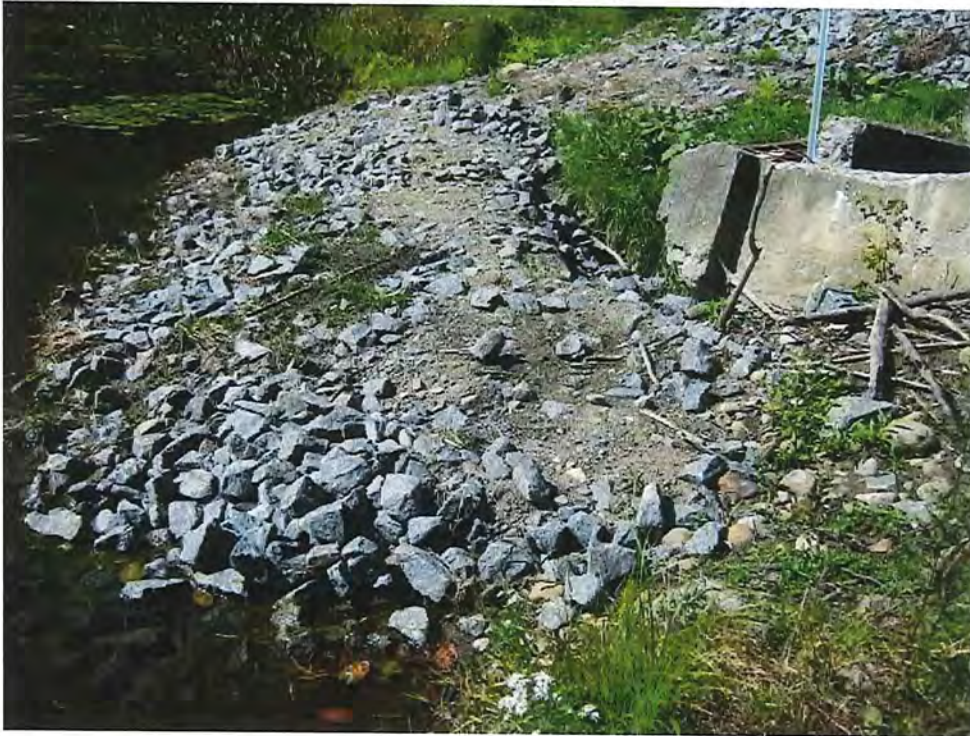
IMG_3921 (640x480).jpg

Selon les affirmations des représentants de la ville, une membrane a été mise en place suivi d'un enrochement afin de rehausser le niveau du lac à la suite de plaintes de riverains. Selon mes observations, je ne peux voir la membrane, mais je constate l'enrochement comportant une portion de matière fine, mais l'eau ne passe pas par-dessus celui-ci, ce qui démontre qu'il n'est pas étanche (photo 2).

J'observe qu'il y a eu des travaux de remblayage au-dessus et sous la ligne actuelle de l'eau, donc dans la rive et le littoral du lac Prévost. J'évalue que ces travaux ont affecté la rive sur une superficie de 24 m² et le littoral sur une superficie de 21 m².

Photo 2 : Vue du batardeau dans le littoral du lac ainsi qu'une partie du remblai dans la rive du lac Prévost.

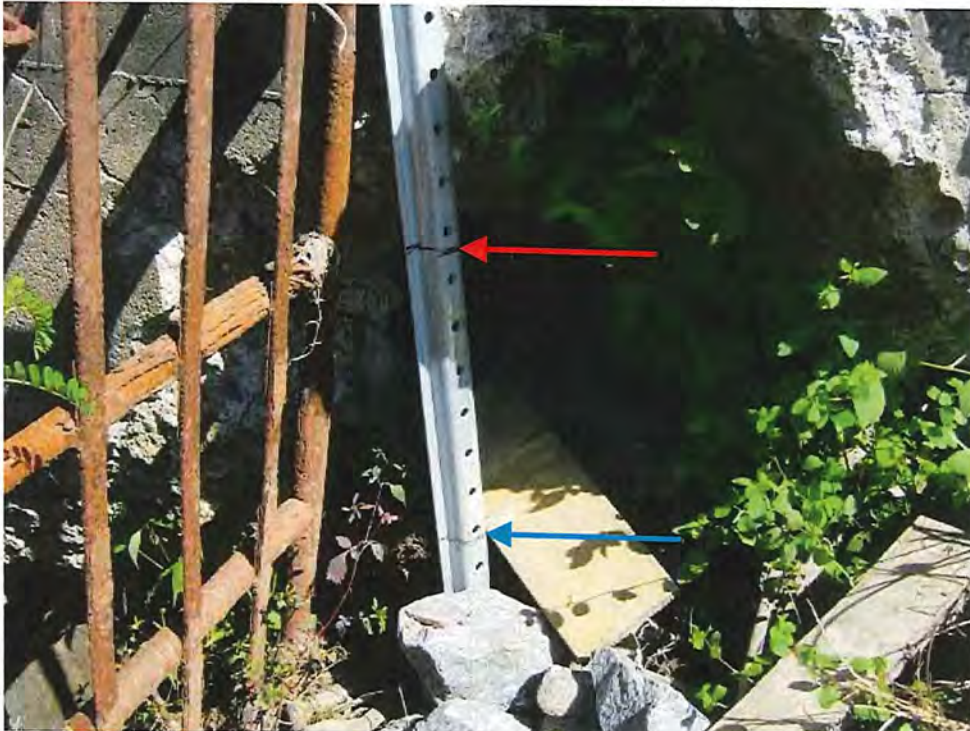
IMG_3922 (640x480).jpg

Le directeur des travaux publics me montre une tige de métal accolée à l'évacuateur et sur laquelle il y a deux lignes noires (photo 3). Il m'explique que la ville a installé cette tige et que la ligne la plus basse représente l'élévation de la cote maximale d'exploitation du barrage et que la ligne la plus haute représente le niveau d'eau désiré par les riverains, car depuis plusieurs années le niveau d'eau du lac aurait été à cette élévation selon les affirmations de riverains.

Photo 3 : Vue des lignes noires sur la tige de métal implantée par la ville indiquant l'élévation de la cote maximale d'exploitation (flèche bleue) et celle de l'élévation de l'eau désirée par les riverains (flèche rouge).

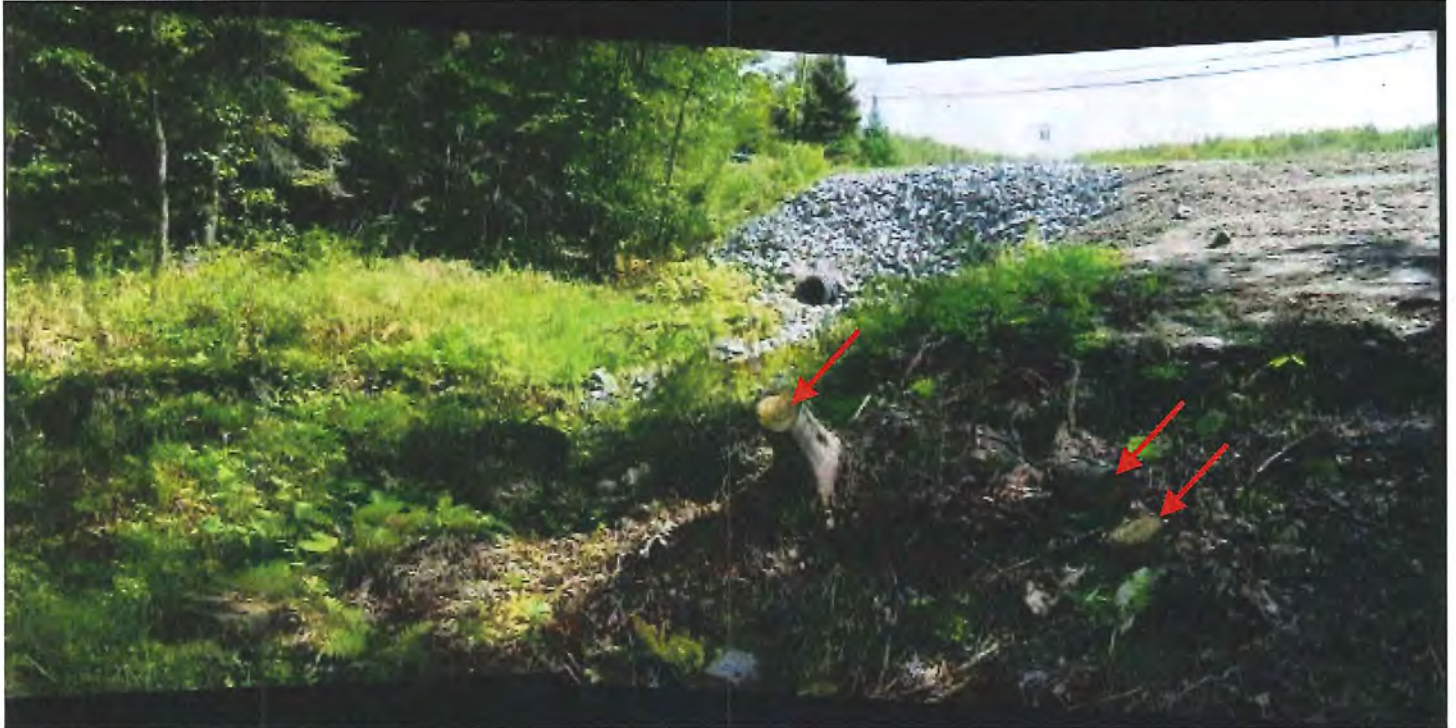
IMG_3931-3932-3933 Panorama (640x323).jpg

Selon les affirmations des représentants de la ville, afin d'accéder avec la machinerie pour réaliser ces travaux, la ville a dû couper la végétation arborescente et arbustive adjacente de part et d'autre du lit d'écoulement. Toujours selon leurs affirmations, les arbres ou arbustes enlevés étaient morts ou en mauvaise état. De plus, ils en ont profité pour retirer les matières résiduelles présentes dans ce secteur. Trois souches de sapin baumier sont visibles sur la rive gauche du lit d'écoulement, mais ces dernières présentent des trous à l'intérieure du tronc caractéristique d'arbres affectés par les fourmis (photo 4). Un enrochement a été réalisé par-dessus les conduites (photo 5) et une portion du secteur a été remblayé ou nivelé récemment car il n'y a pas de végétation. De plus, dans la portion non stabilisée, il y a quelques

Photo 4 : Vue de la zone affectée par les travaux réalisés en rive et littoral du cours d'eau, en aval du barrage ainsi que des trois souches observées (flèches rouges).

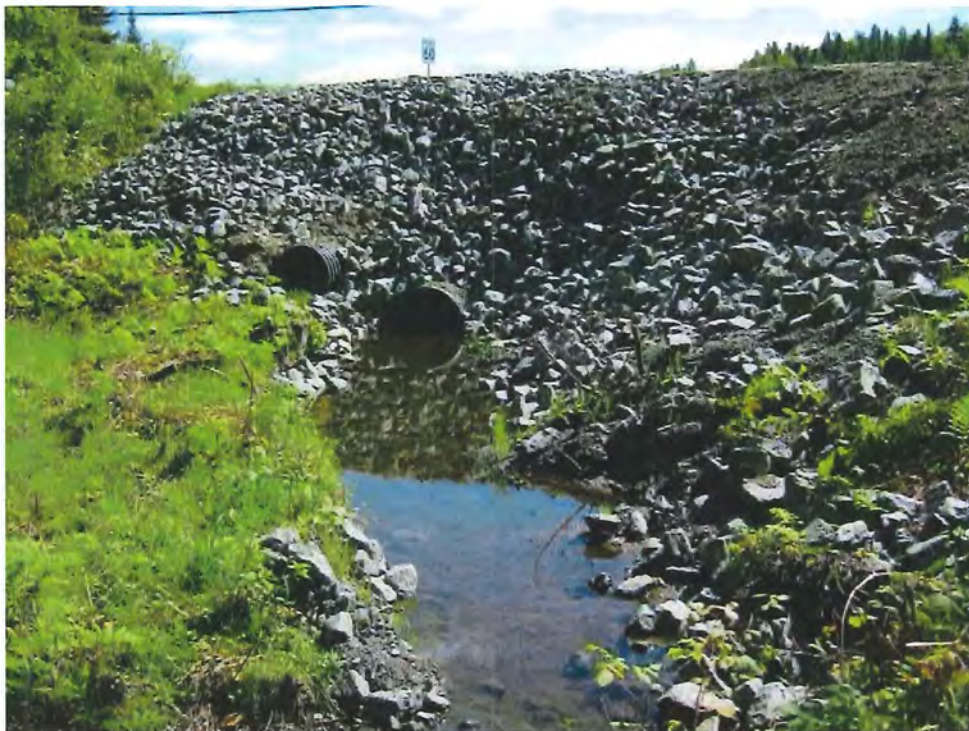
IMG_3934 (640x480).jpg

Photo 5 : Vue de l'extrémité des conduites ajoutées ainsi que du remblai stabilisé par enrochement.

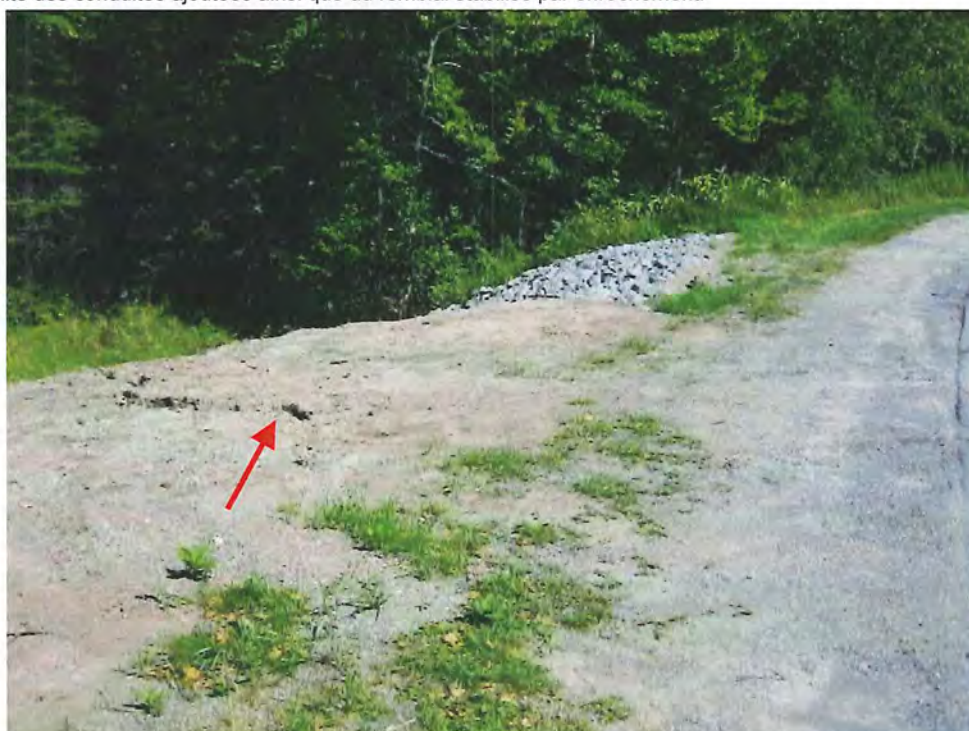
IMG_3928 (640x480).jpg

petites lézardes, signe d'érosion des sols, mais ces dernières s'arrêtent dans l'enrochement et aucun sédiment ne sont visible (photo 6).

Photo 6 : Vue de la portion remblayée ou nivelée sans stabilisation des sols comportant une lézarde (flèche rouge).

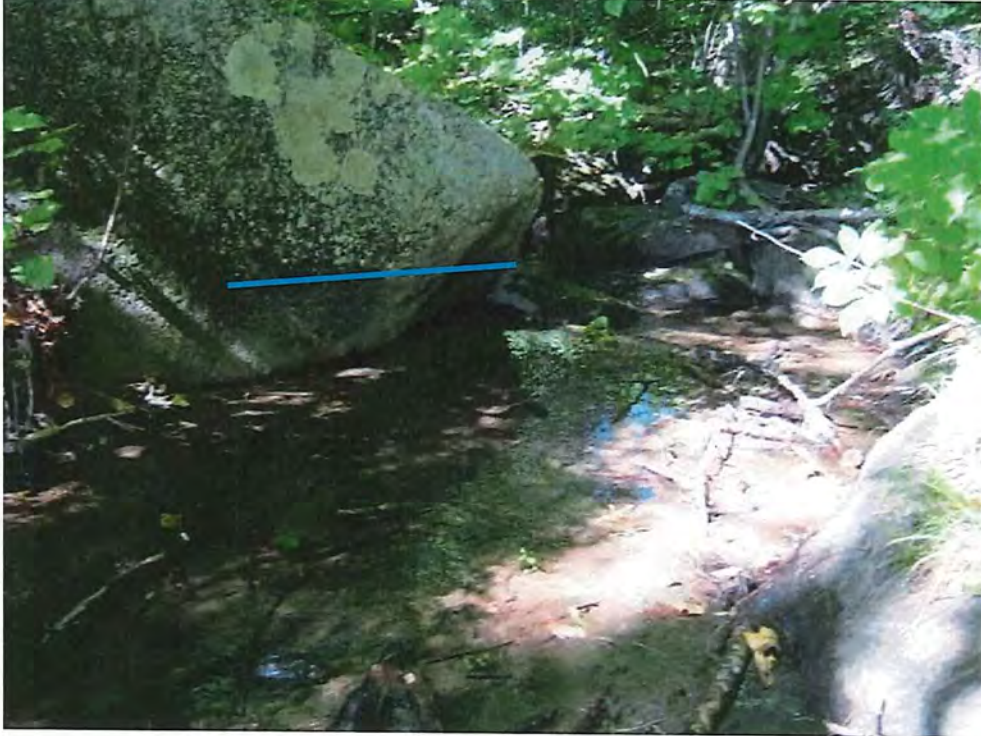
IMG_3923 (640x480).jpg

Afin de statuer si les travaux ont été réalisés en rive ou en littoral du cours d'eau, j'utilise la méthode botanique simplifiée. Étant donné que les travaux ont affecté la végétation, j'utilise un indicateur physique tel que la limite inférieure des peuplements continus de lichens gris sur les rochers à proximité des travaux, au point GPS 2 (photo 7).

Photo 7 : Vue de la limite inférieure des lichens gris (ligne bleue) sur l'un des rochers à proximité des travaux ayant servi à localiser la LHE.

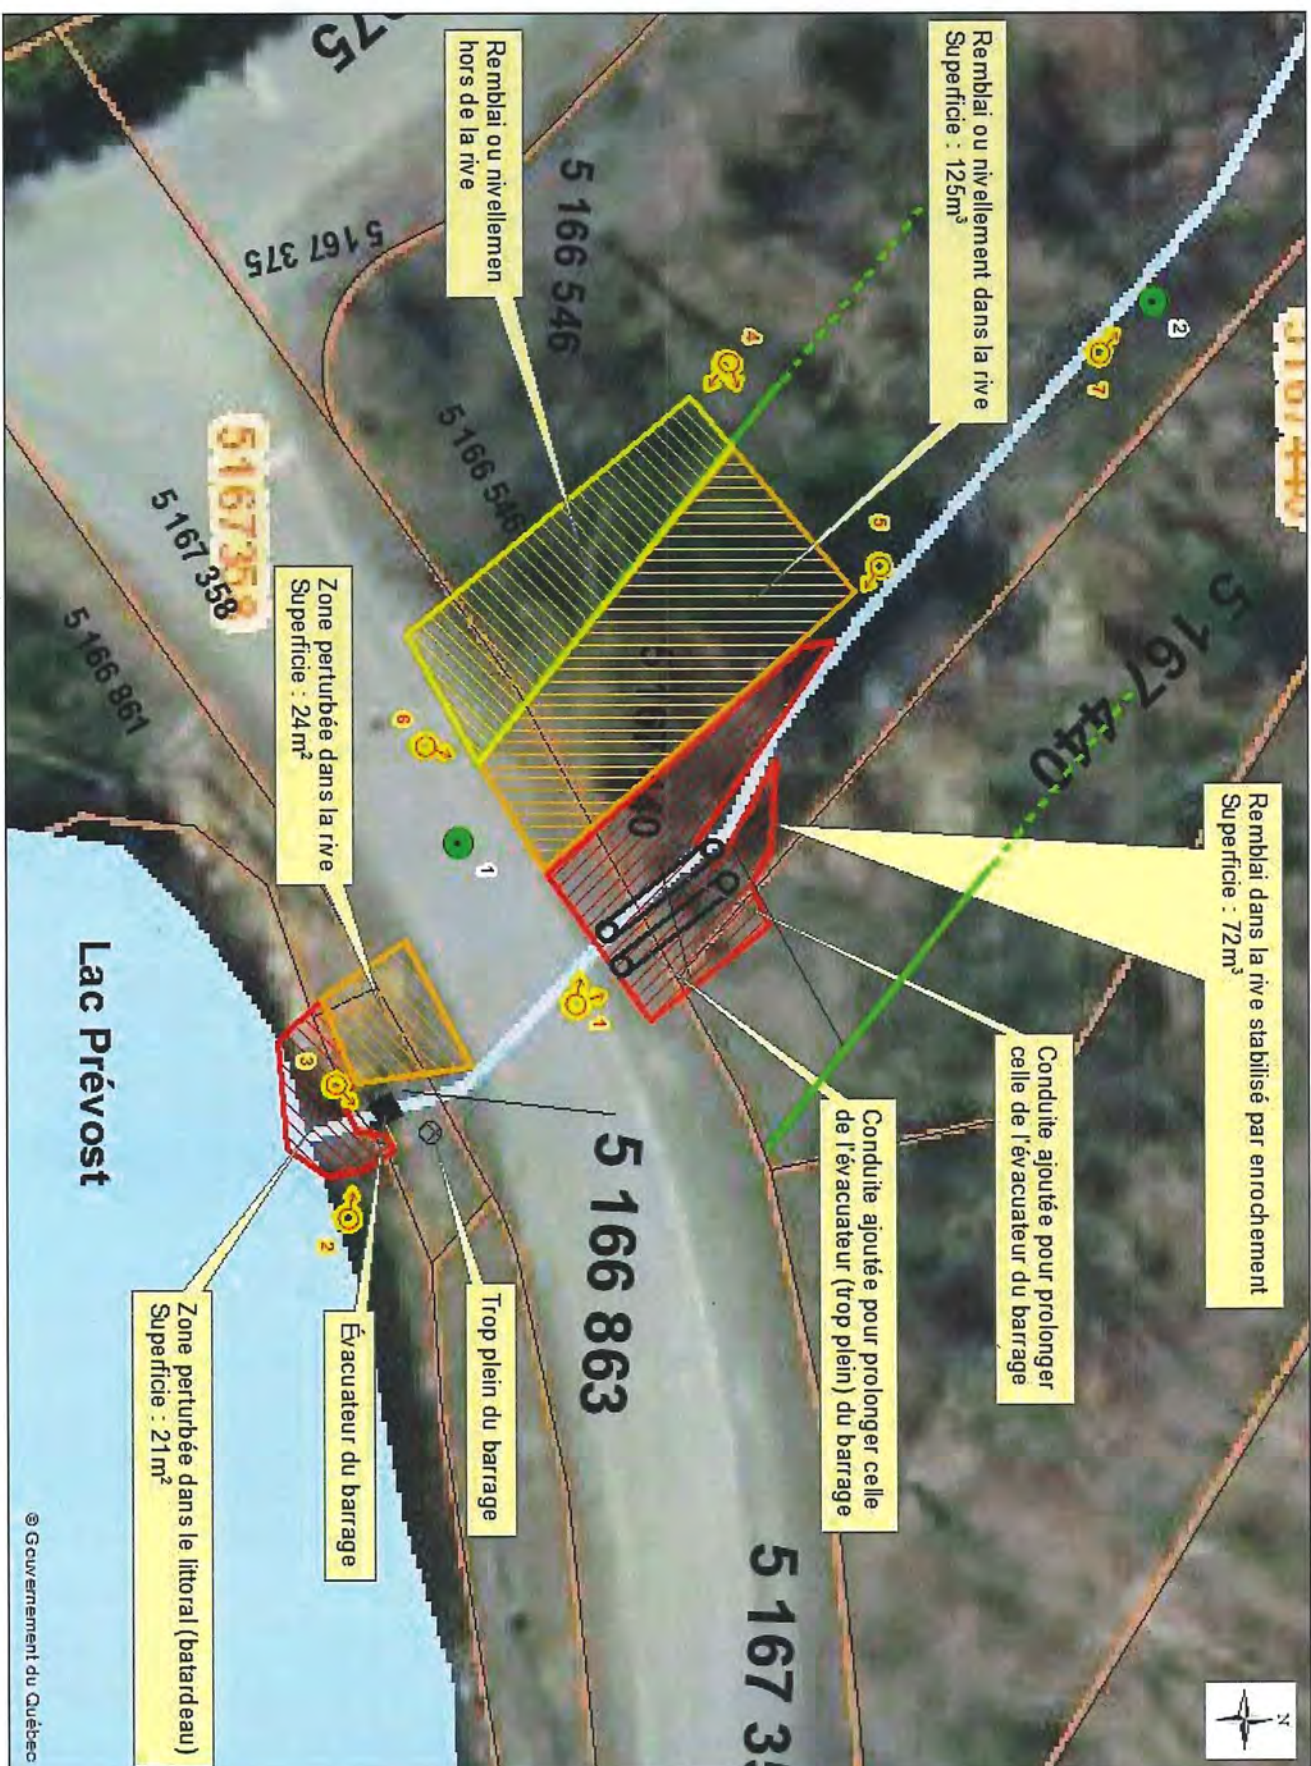
Croquis 1 : Croquis des lieux

Après le départ des représentants de la ville, j'effectue les relevés nécessaires pour documenter les travaux réalisés (croquis 1).
