CERTIFICAT D'AUTORISATION
(article 22)

Objet : Aménagement de sentiers de véhicules tout-terrains (VTT) sur des terres publiques aux Îles-de-la-Madeleine

RAPPORT D'INSPECTION

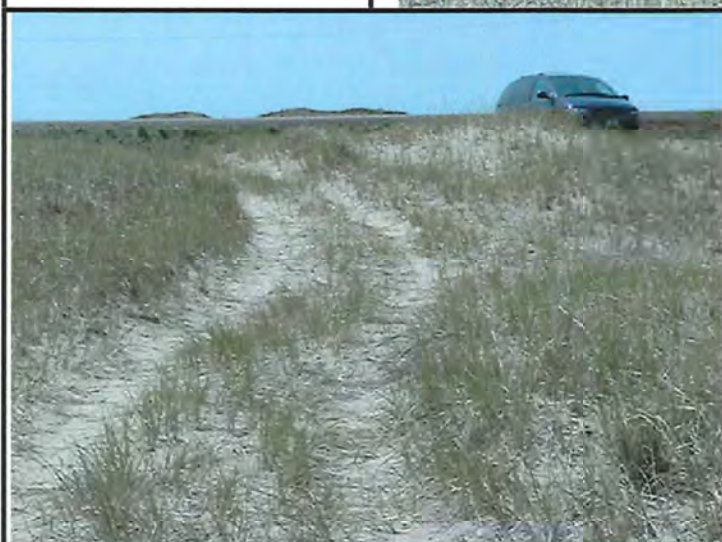
Photo # 21
Référence photo : .JPG
Note : Véhicule stationné dans la Dune Mobile(martinique).

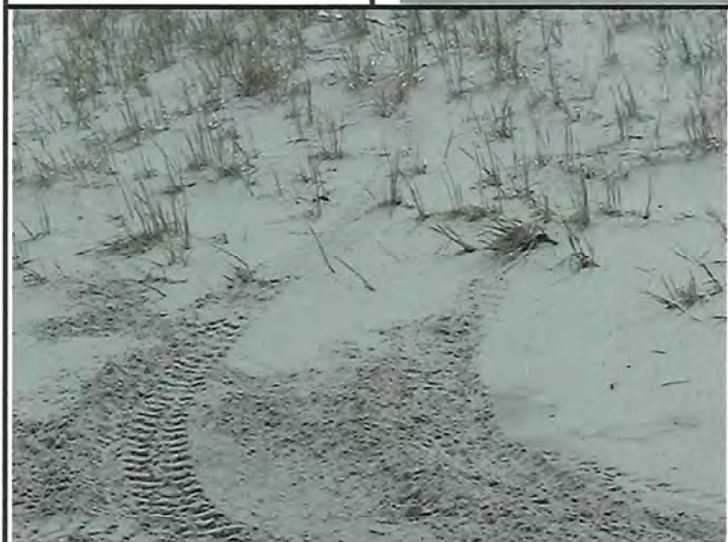
Photo # 28
Référence photo : .JPG
Note : Traces de VTT se dirigeant dans la dune dans des endroits difficiles d'accès.

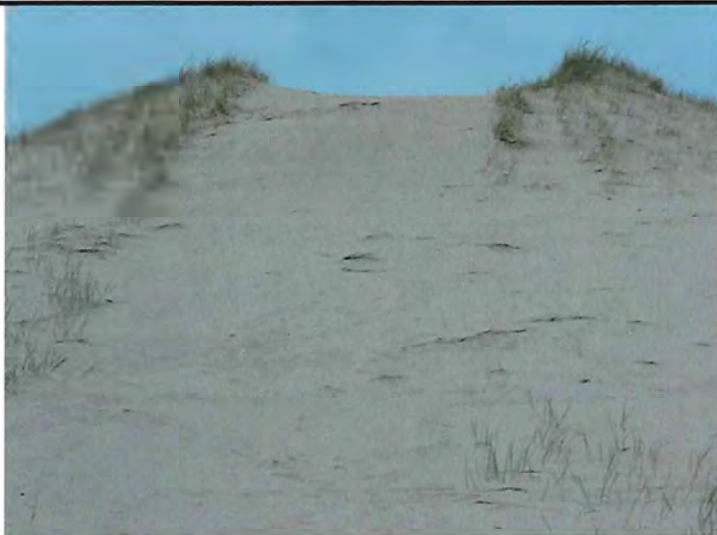
Photo # 35
Référence photo : .JPG
Note : Dune mobile endommagée par les VTT circulant en zone non-autorisée.

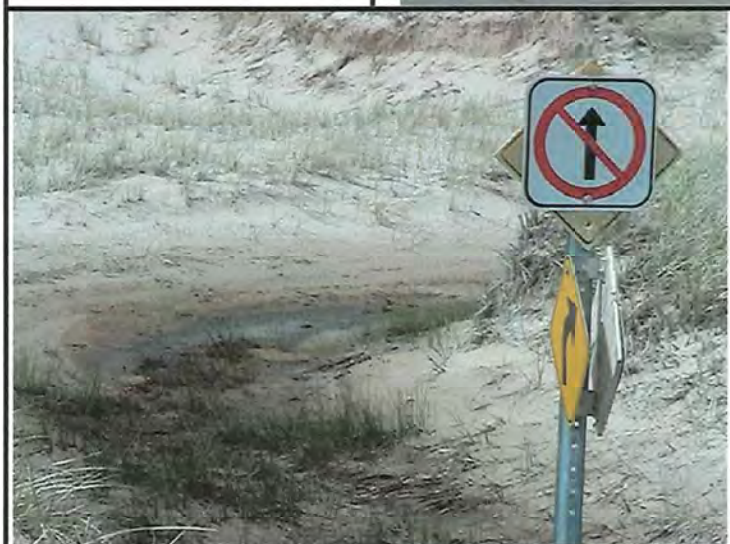
Photo # 36
Référence photo : .JPG
Note : Trace passant dans un milieu humide même avec un panneau d'interdiction d'accès.

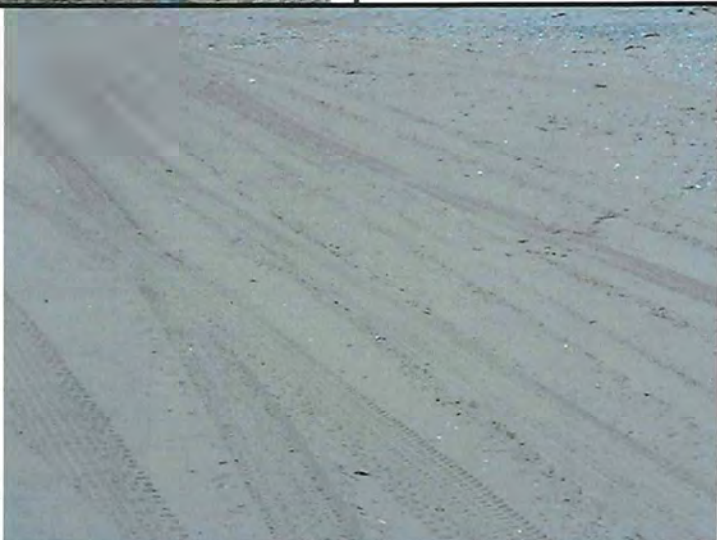
Photo # 38
Référence photo : .JPG
Note : Plusieurs traces longeant la plage.

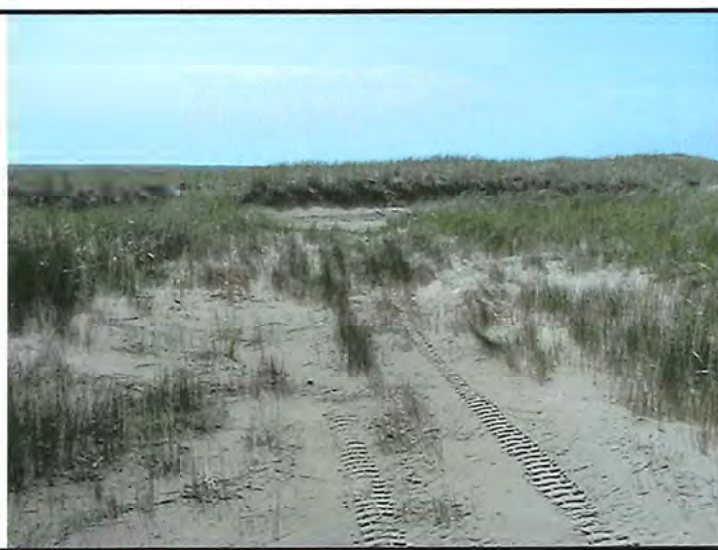
Photo # 42
Référence photo : .JPG
Note : sentier passant juste à côté du sentier balisé
(dans un milieu humide)

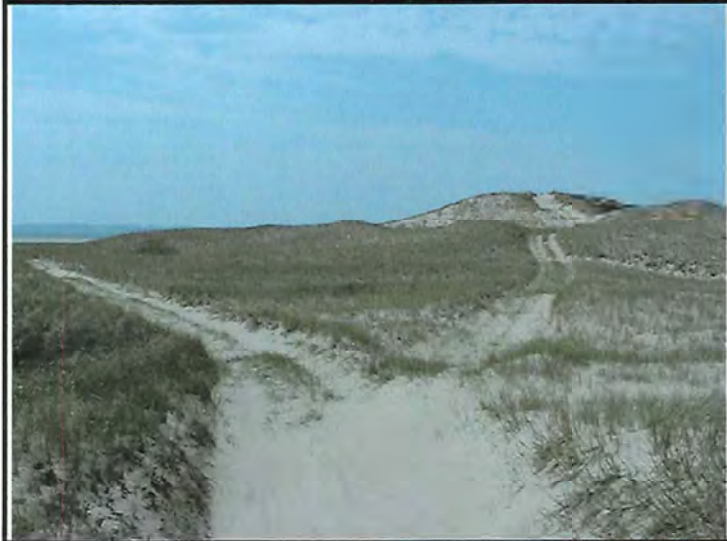
Photo # 47
Référence photo : .JPG
Note : Chemin mal indiqué, on ne sait pas s'il est balisé

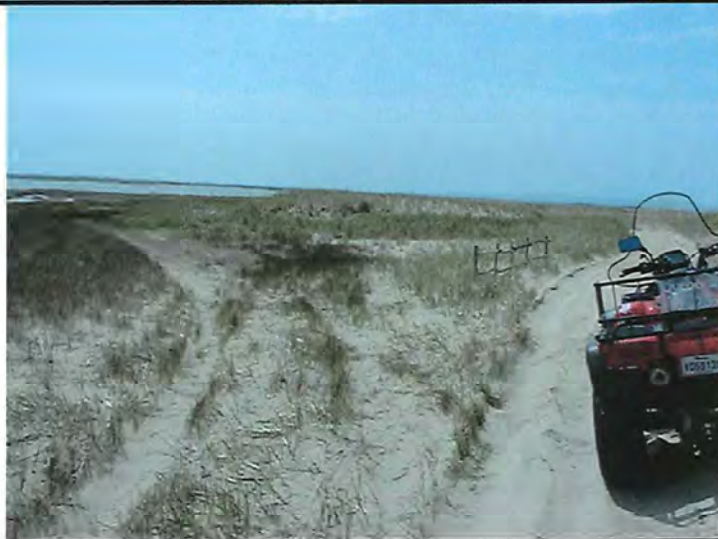
Photo # 45
Référence photo : .JPG
Note : Sentier passant juste à côté du sentier balisé et de plus, il se dirige dans un milieu humide

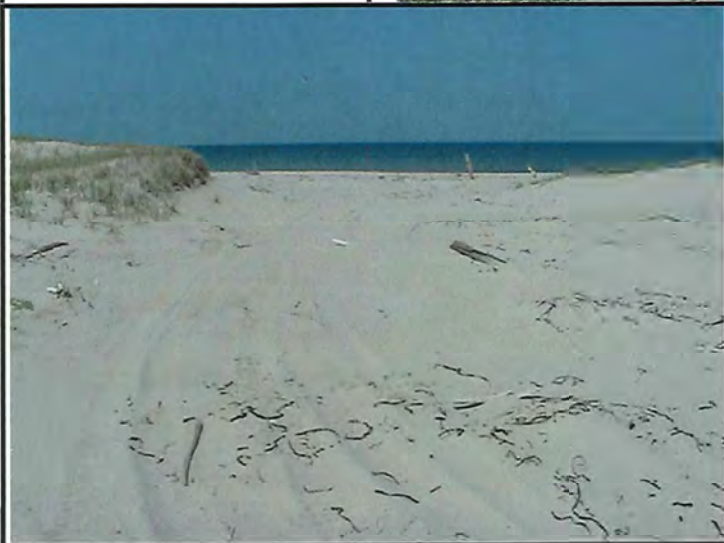
Photo # 44
Référence photo : .JPG
Note : Dune complètement détruite
suite au passage répété des véhicules
motorisés
Coordonnée GPS
20 T 0579208
UTM 5243404

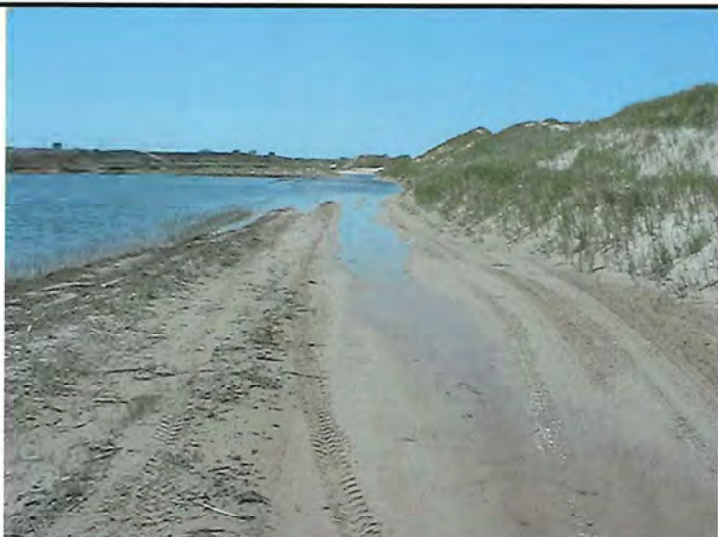
La circulation se fait en grande partie dans le sentier autorisé derrière la dune sauf lorsqu'il y a obstacle (milieu humide inondé) référence photos 83 et 84. Les traces contournent l'obstacle.

Oui, les traces contournant le sentier inondé sont dommageable aux milieux humides. Les sentiers qui se divise sont aussi très dommageable pour la dune mobile (référence photo 85)

Photo # 83
Référence photo : .JPG
Note : sentier inondé passant dans un milieu humide

Contactez la municipalité pour qu'ils construisent des accès pour circuler sans briser les milieux humides
Ex : sentier en bois pour éviter que le terrain se submerge.

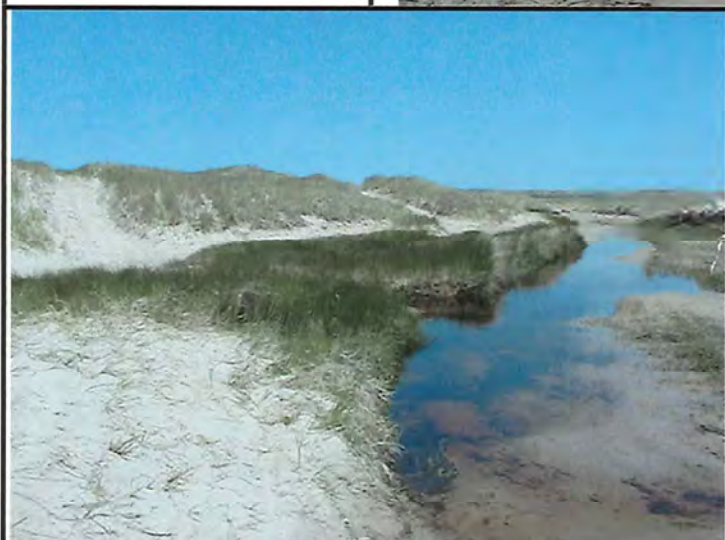
Photo # 84
Référence photo : .JPG
Note : sentier inondé, le monde passe à coté derrière la dune mobile

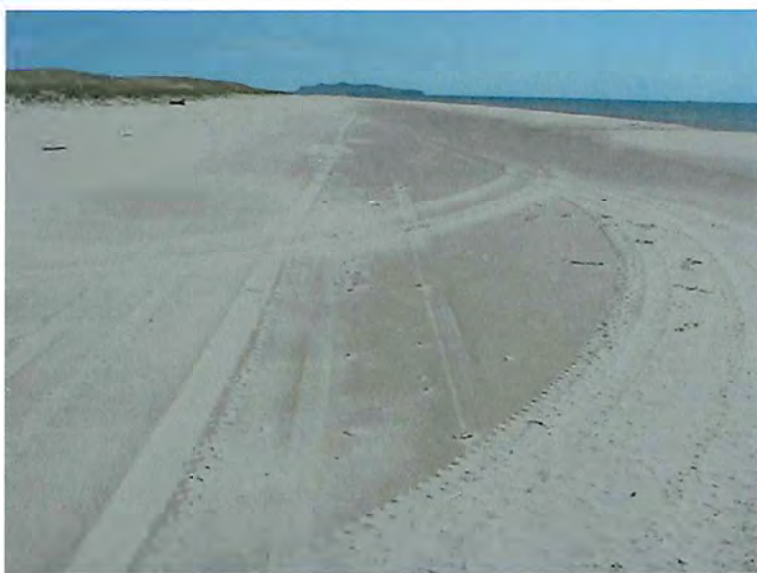
Note : traces sur la plage

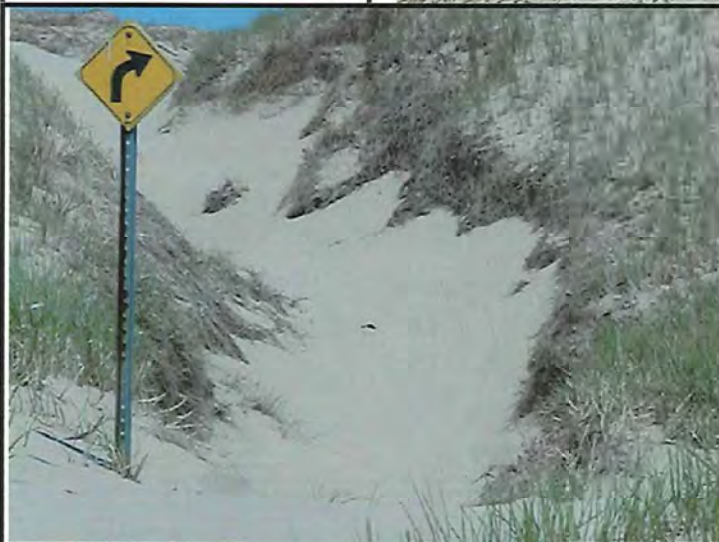
Photo # 103
Référence photo : .JPG
Note : Sentier balisé complètement submergé

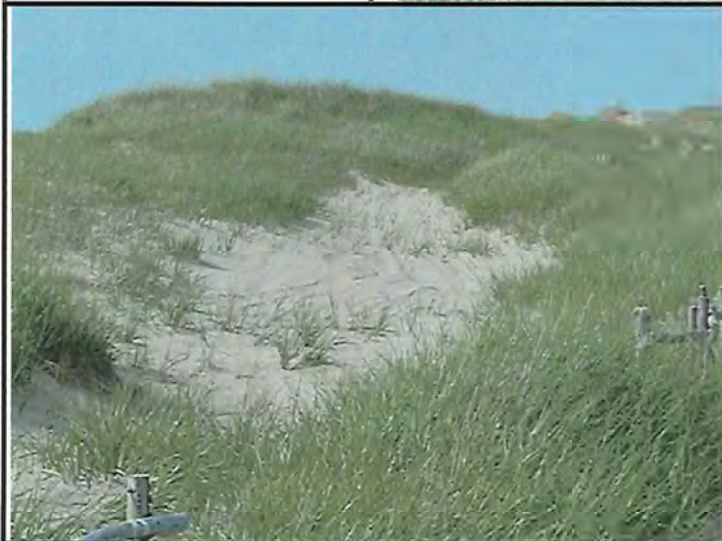
Note : Barrière détruite laissant
passer les VTT dans une zone non-
autorisé

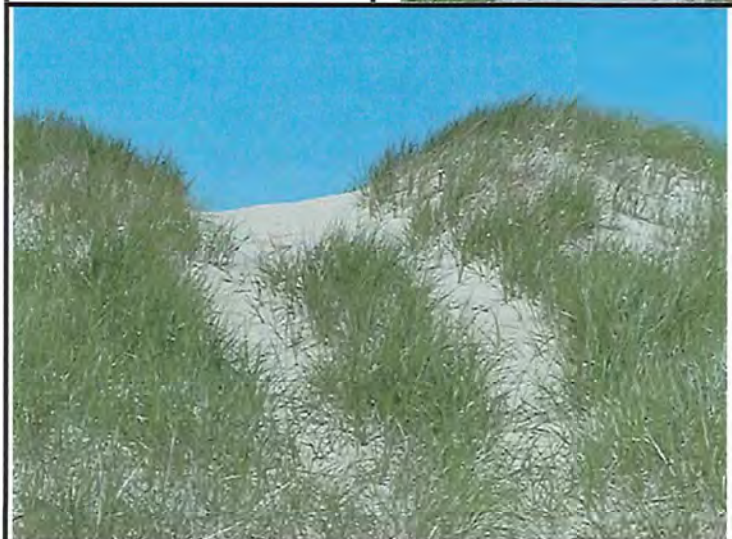
Photo # 109
Référence photo : .JPG
Note : Sentier se séparant du chemin
de gravier

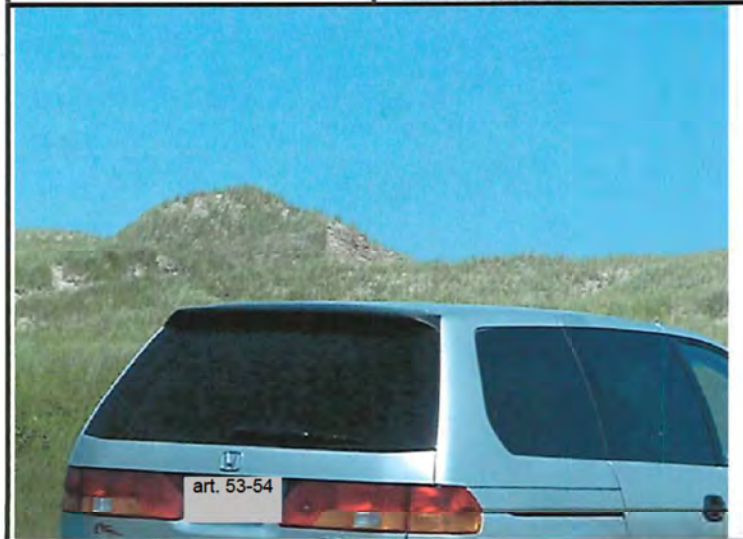
Photo # 168
Référence photo : .JPG
Note : Subaru stationné dans un milieu fragile (j'ai laissé un message)

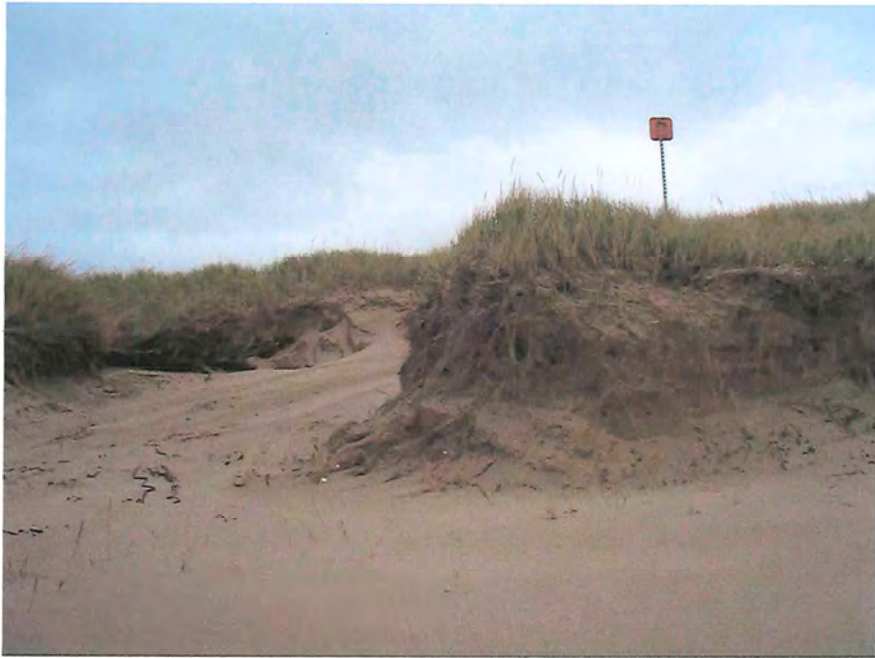
Photo 5. sentier dune du nord barré

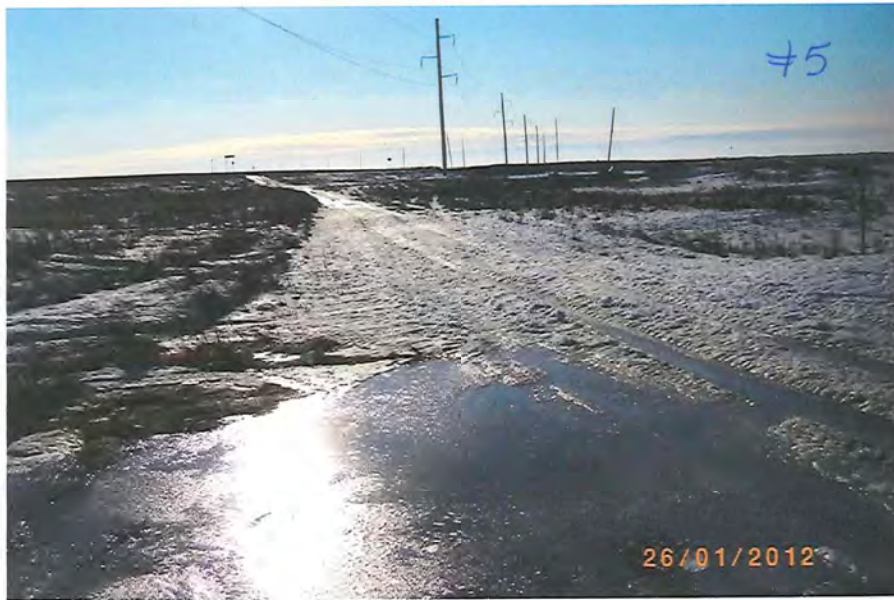
Tracé du sentier sur une surface gelée et enneigée
rejoignant la route 199 et le polder de la
Montagne EON.

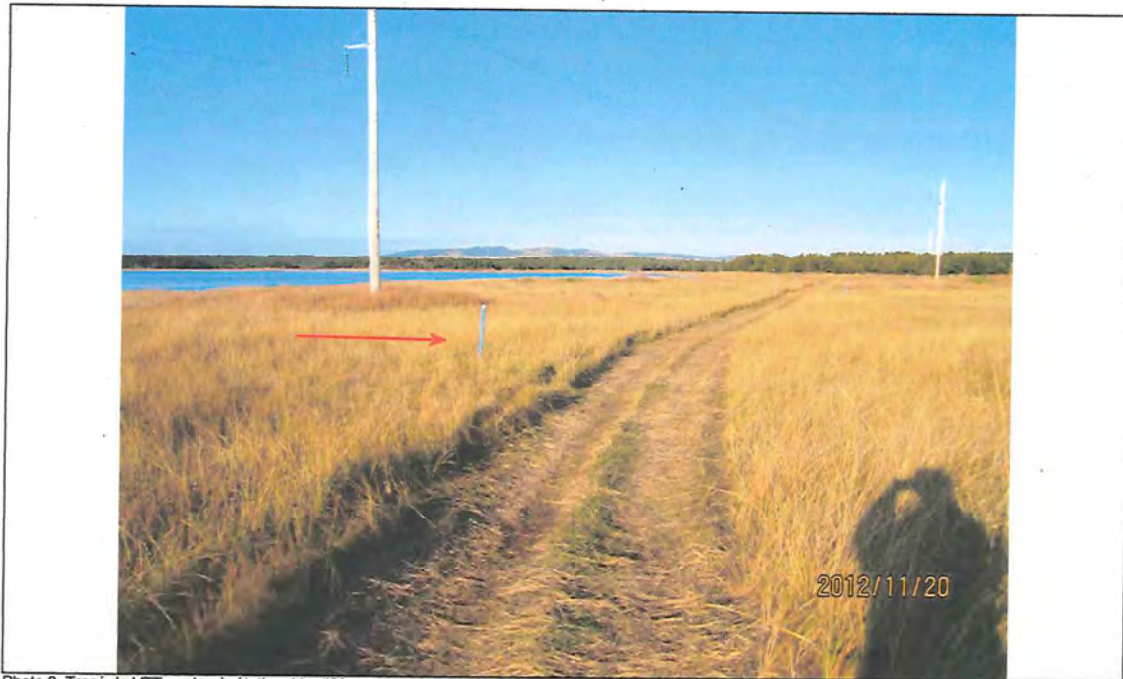
Photo 3. Tracé de VTT sur la végétation, identifié par des piquets bleus.

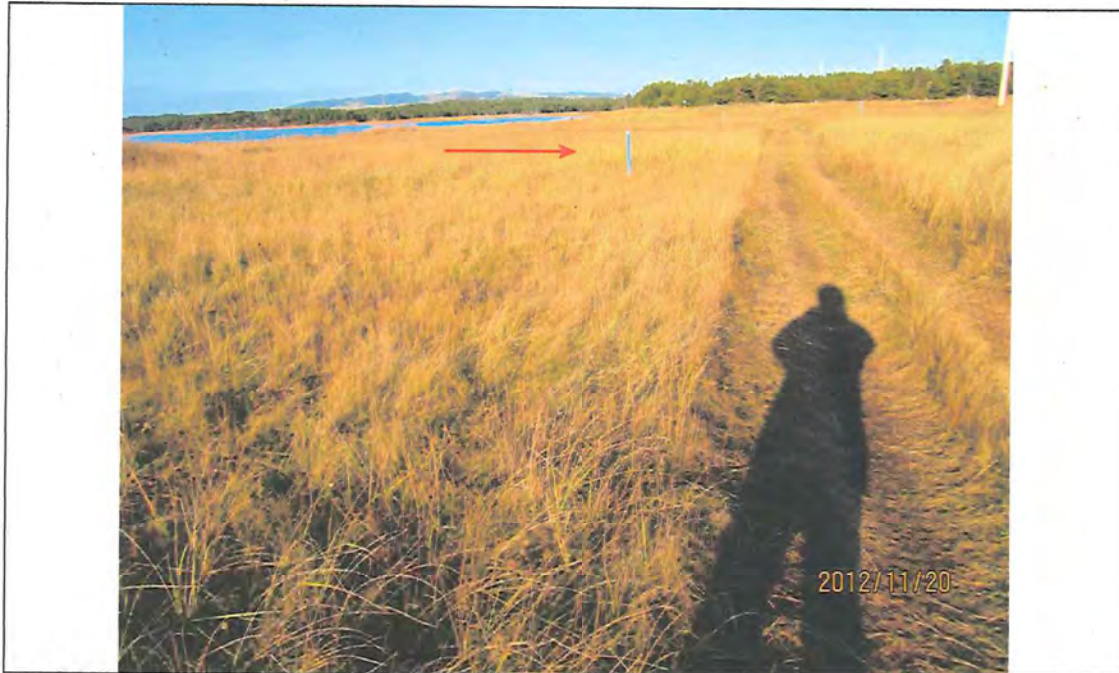
Photo 4. Même que photo 3, côté lagune.

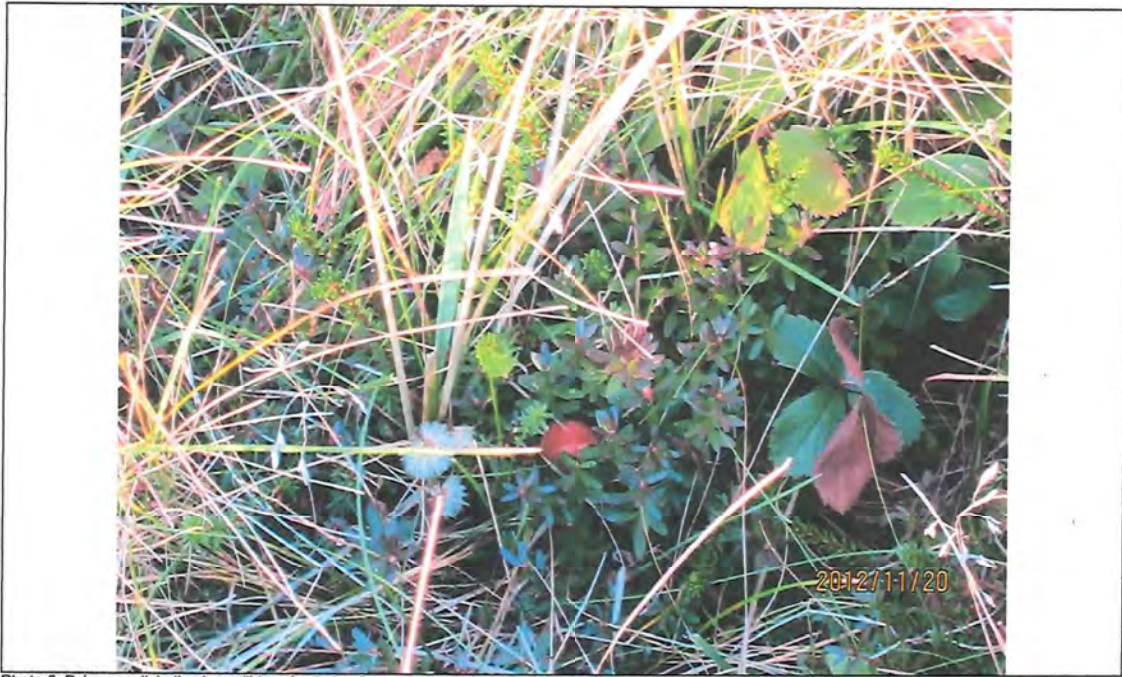
Photo 5. Présence d'airelle vigne-d'ida près du tracé.

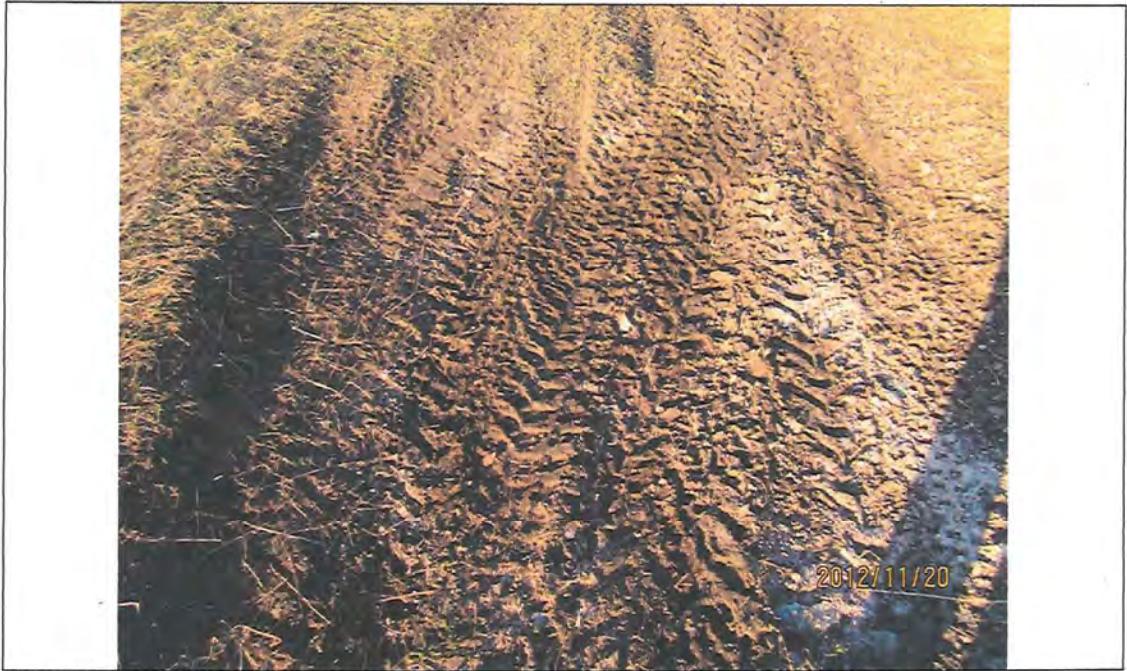
Photo 6. Passage de VTT fréquent.

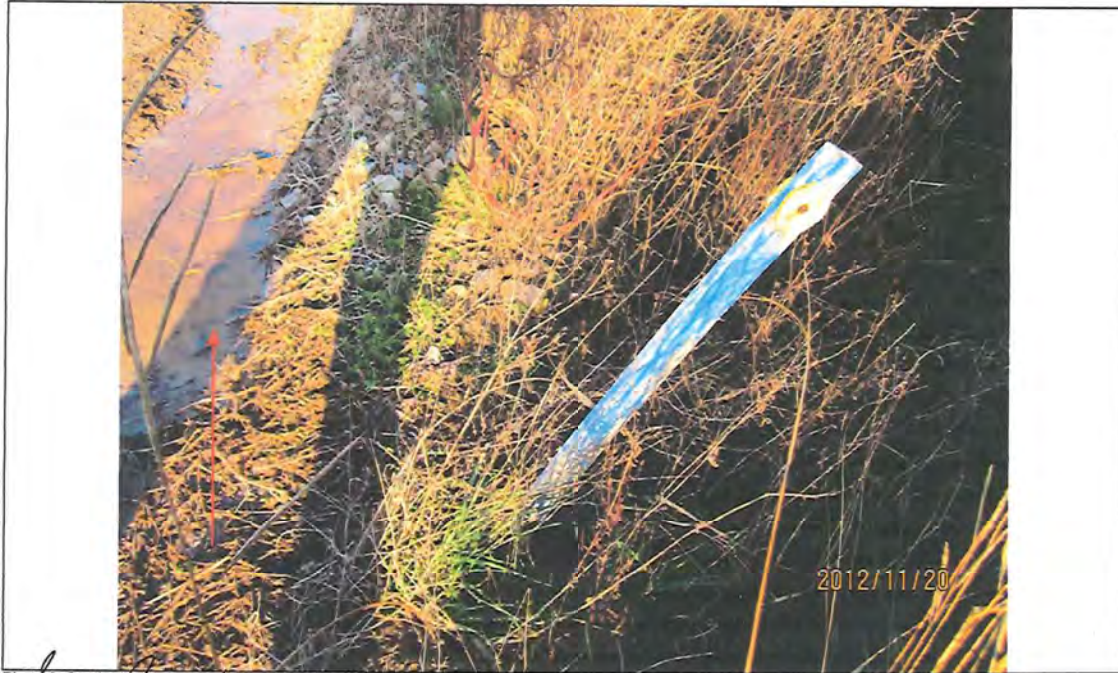
Photo 8. Sentier localisé par un piquet bleu, inondé.

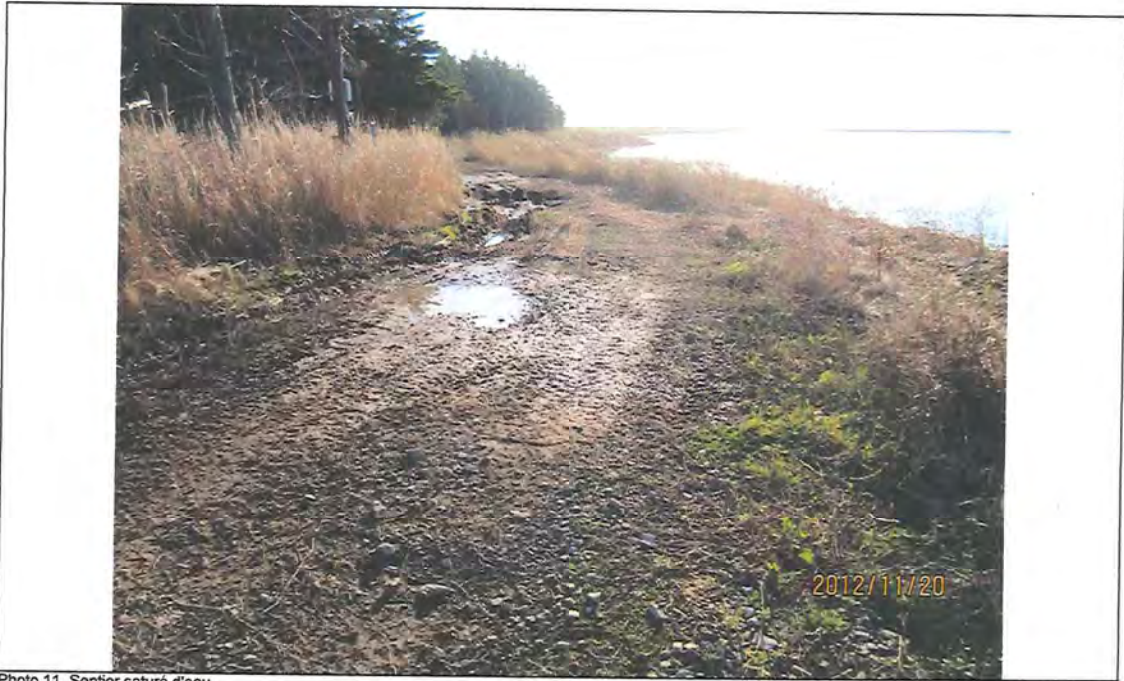
Photo 11. Sentier saturé d'eau.

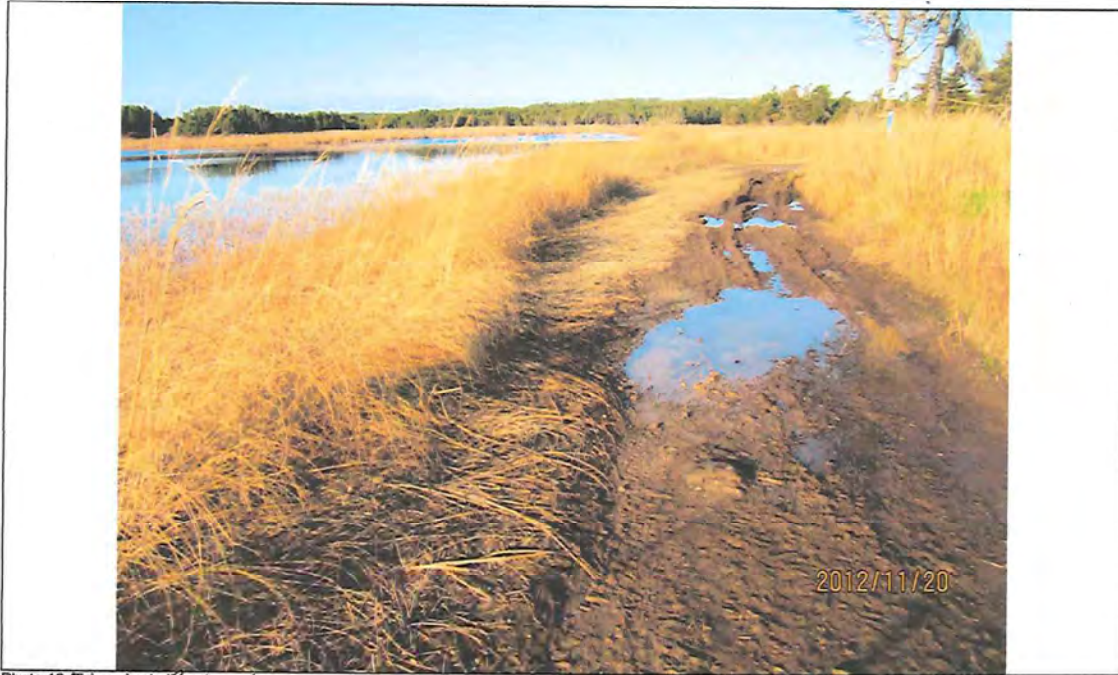
Photo 12. Très près du littoral.
Solange Renaud
Par Solange Renaud Techn. CCEQ 20/11/2012

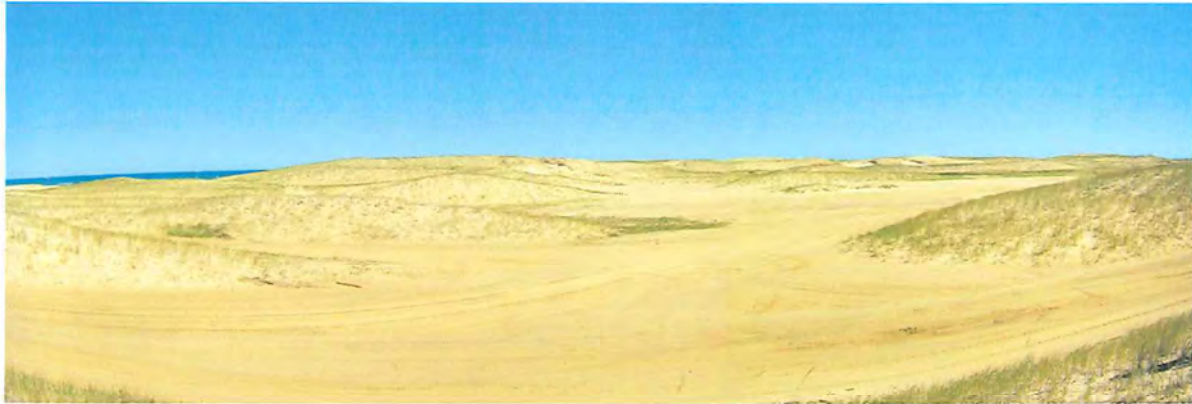
Photo 3. Panoramique1. Entre les accès F et G.

707	N 47.42310° W 061.87178° ± 4m	Photos 121,122,123,124, Panoramique1. Pas d'affiche. Le sentier officiel est difficile à distinguer.	
708	N 47.42450° W 061.86613° ± 4m	Photos 125,126,127, Panoramique2. Pas d'affiche. Le sentier officiel est difficile à distinguer.	
709	N 47.42786° W 061.86448° ± 4m	Aménagement(s) du pluvier siffleur	
Anciens sites non fermés entre F et G, Seulement 1 affiche à l'entrée F, Plusieurs traces de VTT. Beaucoup de circulation sur la plage alors que c'est interdit.
