Date de l'inspection : 2009-09-24	No dossier : 7430-11-01-0197300
-----------------------------------	---------------------------------

But : Vérifier si la municipalité a fait des travaux dans un cours d'eau et vérifier s'il y a eu détournement de l'écoulement d'eau vers la propriété de M Adams Keith.

Adresse du lieu inspecté : Rue de l'Église Matapédia 47°57'23.8" 066°56'57.7"	Adresse postale (si différente) : Municipalité de Matapédia 1, rue de l'hôtel de Ville Matapédia
No du lieu (SAGO): x2115234	Type de lieu : privé
Responsable du lieu : Adams Keith	No intervenant (SAGO) : y2080485

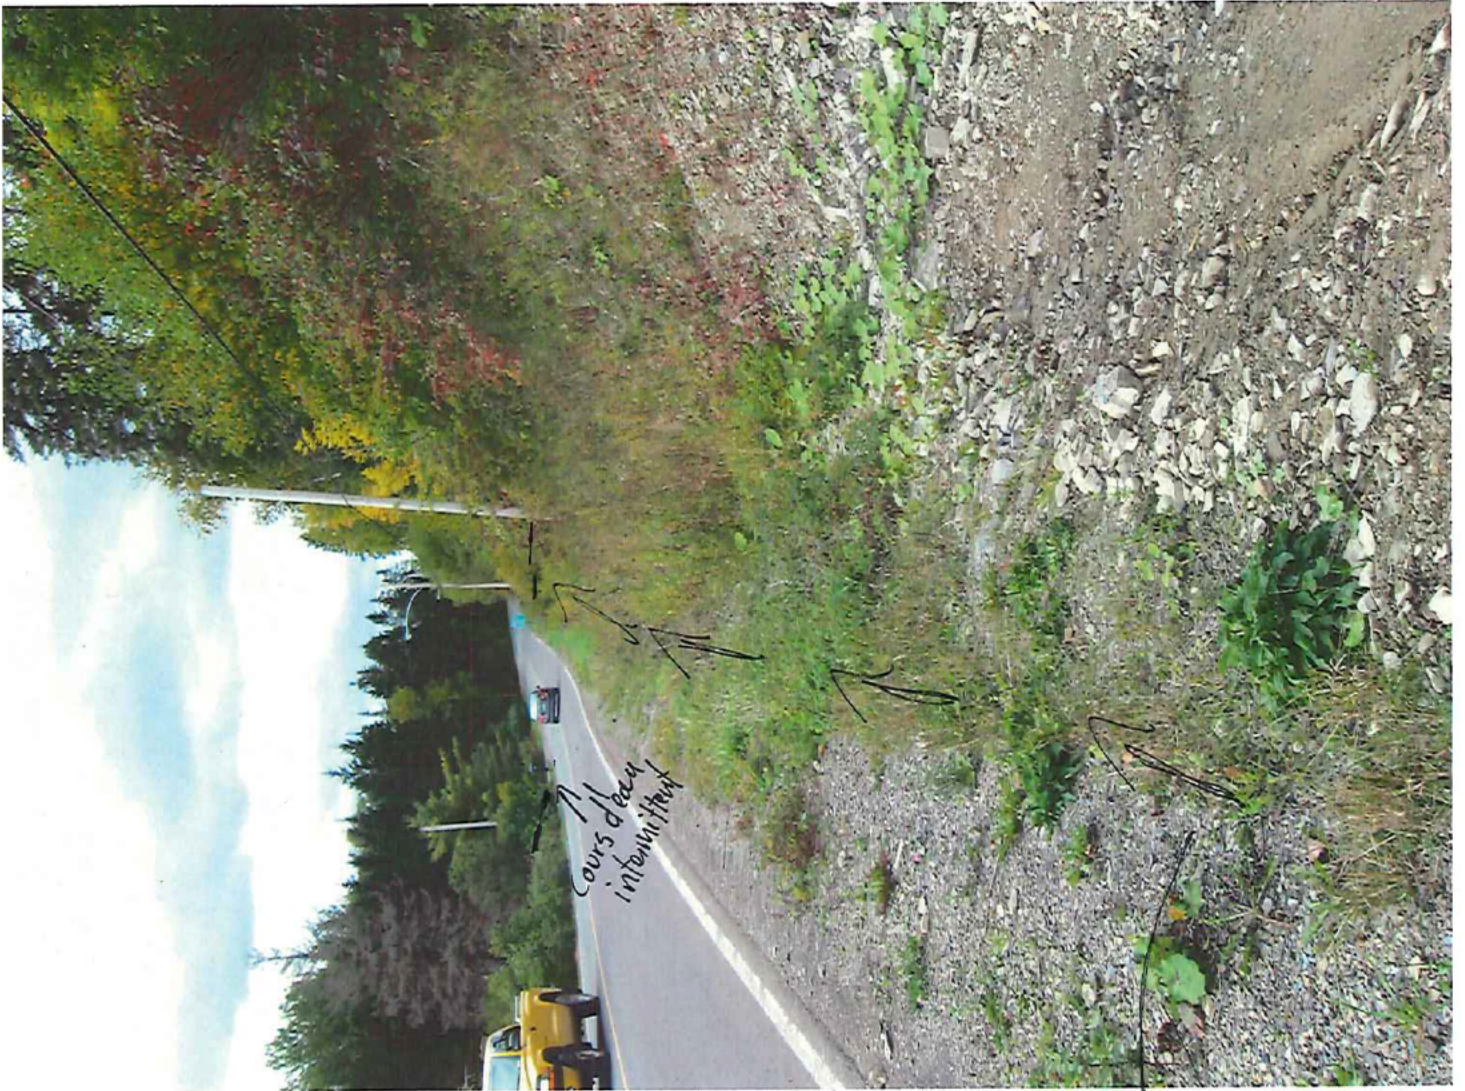
IMG_0994.jpg

Je constate que à l'endroit où l'eau arrive dans le fossé du chemin, il y a une pente de chaque côté. L'aménagement présent sur les lieux bloque l'écoulement vers le sud par un monticule de terre et dirige celle-ci vers le nord. L'eau s'écoule donc dans le fossé vers le nord pour ensuite traverser la route dans un ponceau et aboutir dans un champ en prairie. Il n'y a pas de trace dans le champ qui laisse croire qu'il y a déjà eu un écoulement d'eau.

Suite à une vérification sur des cartes, je constate que du côté sud le fossé se jette dans un cours d'eau intermittent. Étant donnée la présence de ce cours d'eau intermittent et de l'absence de trace d'écoulement d'eau dans le champs (érosion, lit asséché, absence de végétation) il serait donc probable que l'eau s'écoulait naturellement vers le sud, avant les travaux fait par la Ville)

Possé vers le sud

Informé la ville des constats fait sur les cartes.
Vérifier si M.Keith ne possède pas un petit réseau d'eau potable assujetti au règlement sur la qualité de l'eau potable.

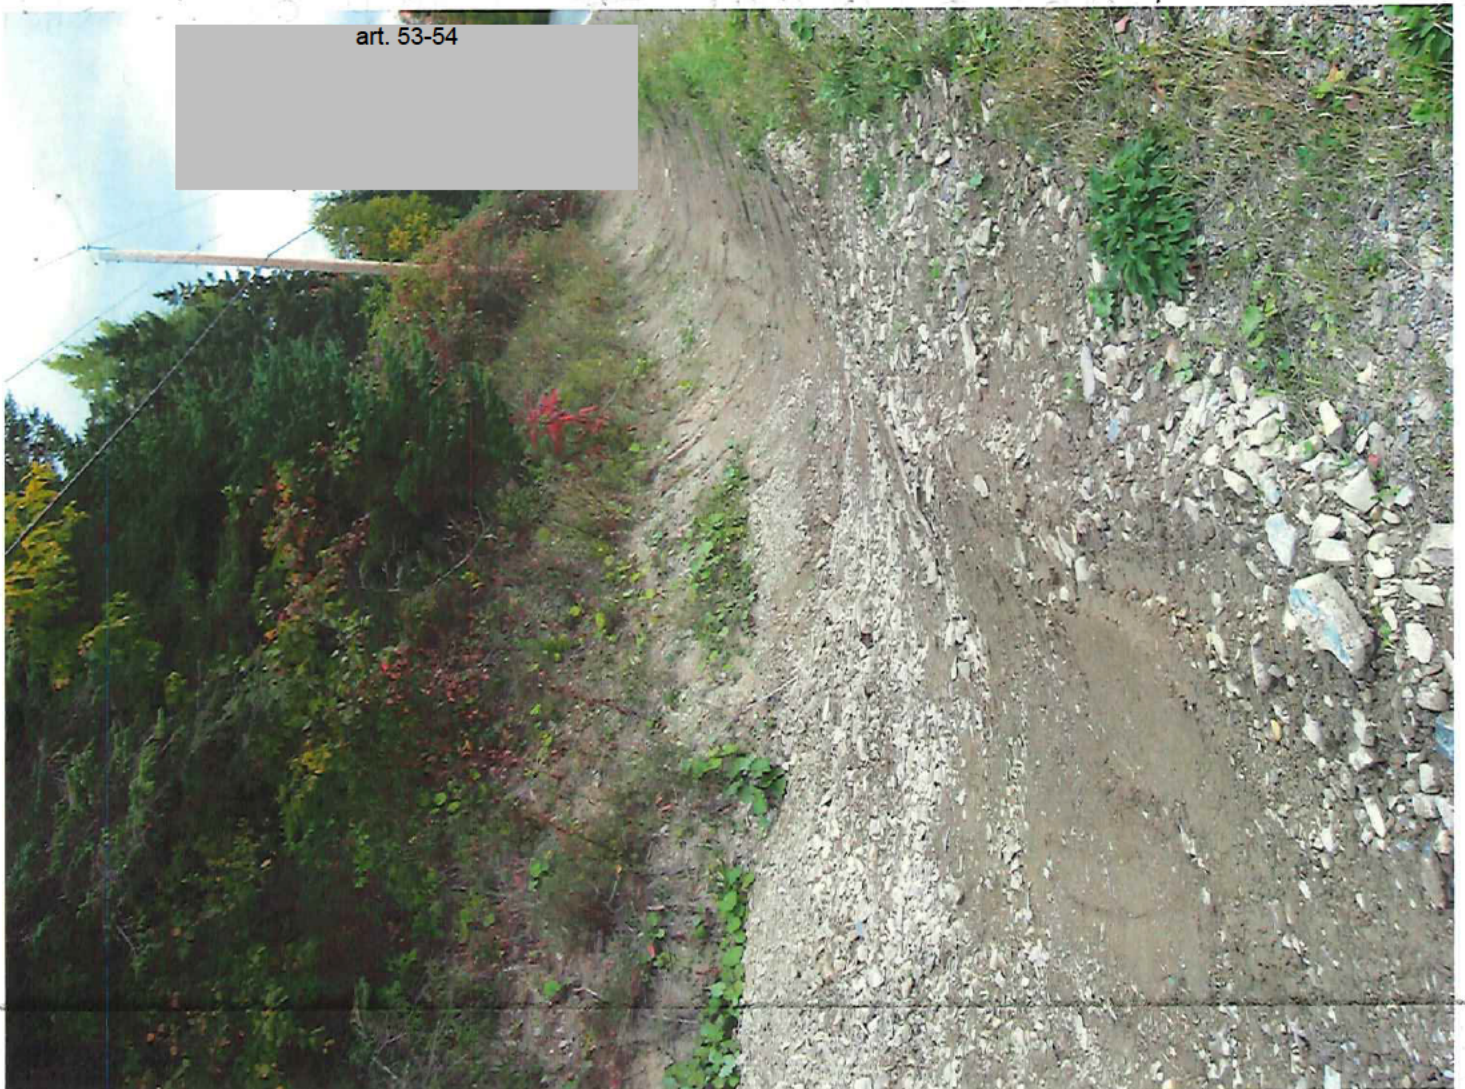
IMG_0995.jpg

Fossé aménagé se coulant vers le nord

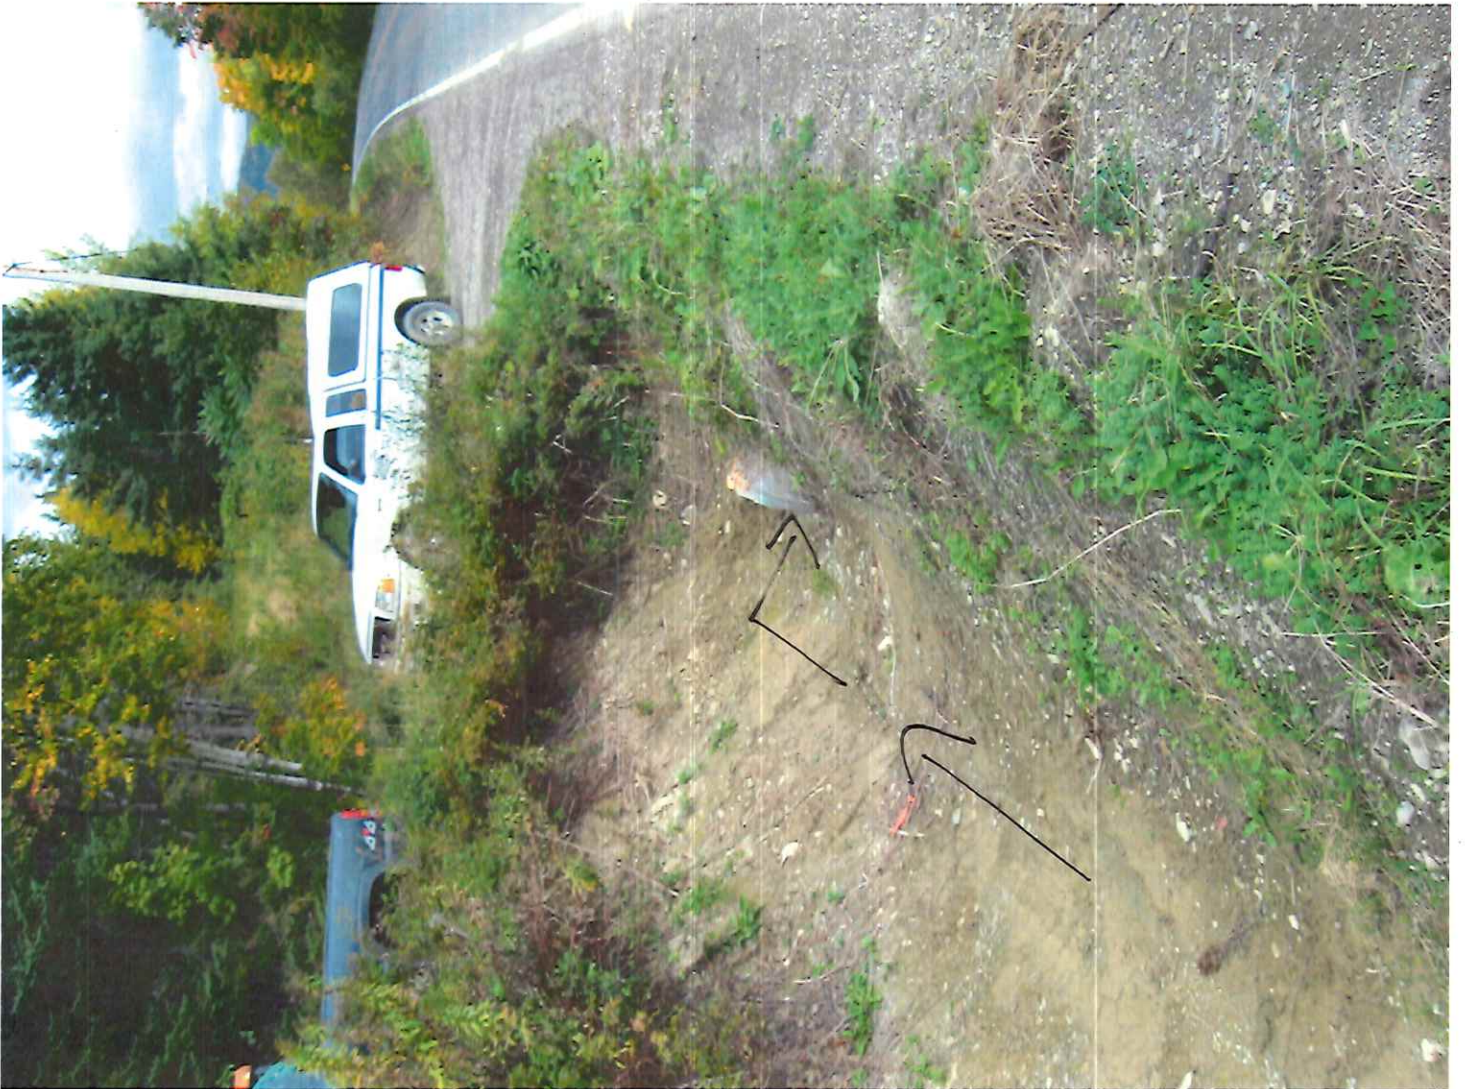
IMG_0992.jpg

Fosse + ponceau → champ de M. Keith

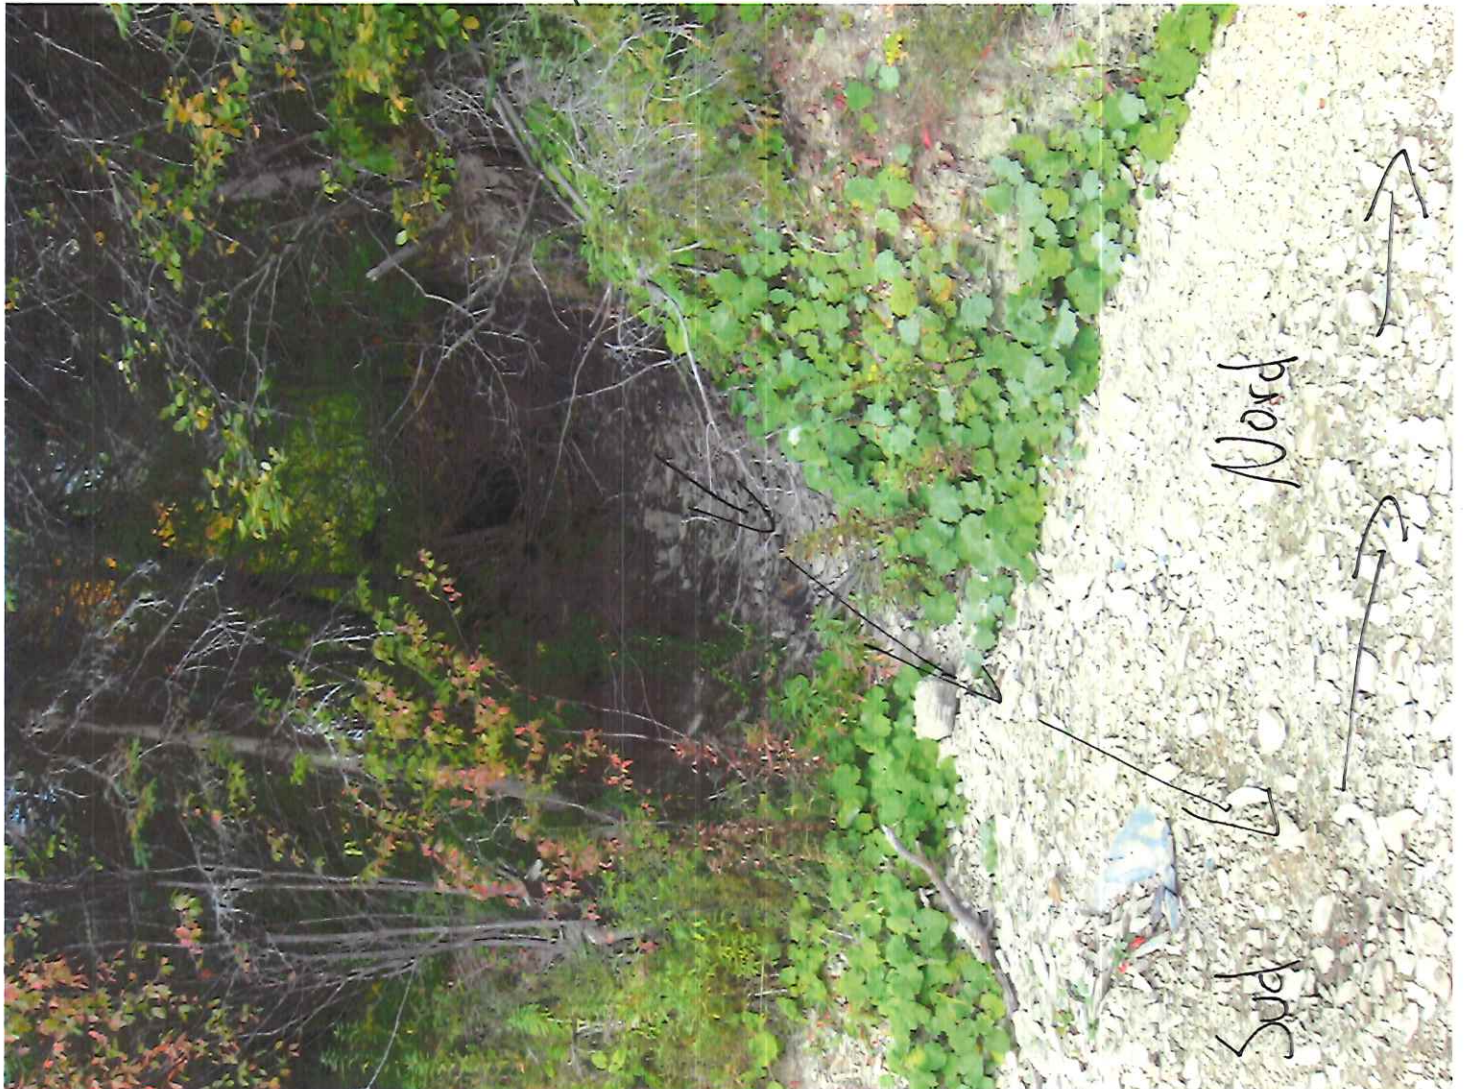
IMG_0993.jpg

Arrivée d'eau dans le fossé en provenance
d'un escarpement
