RAPPORT DE CONTRÔLE

Centre de contrôle environnemental du Québec

N° d'activité : 9248	N° du document : 49572	N° de gestion doc. : 7430-11-01-0260100
Type d'activité : Inspection		Sous-Type d'activité : Inspection
But :	Inspection - Vérifier les informations au sujet de l'implantation d'un camping de roulotte sur les lots de Robert Wafer à Nouvelle.

Nom du lieu : Auberge Miguasha (X2172322)	
Nom usuel du lieu : Wafer, Shelly et Robert Wafer	
N° du lieu : X2172322	Type de lieu : 141 - berge, rive
Localisation du lieu : 156, route Wafer Nouvelle (Québec)	
Coordonnées géographiques du lieu (GÉO NAD 83 degrés décimaux) :

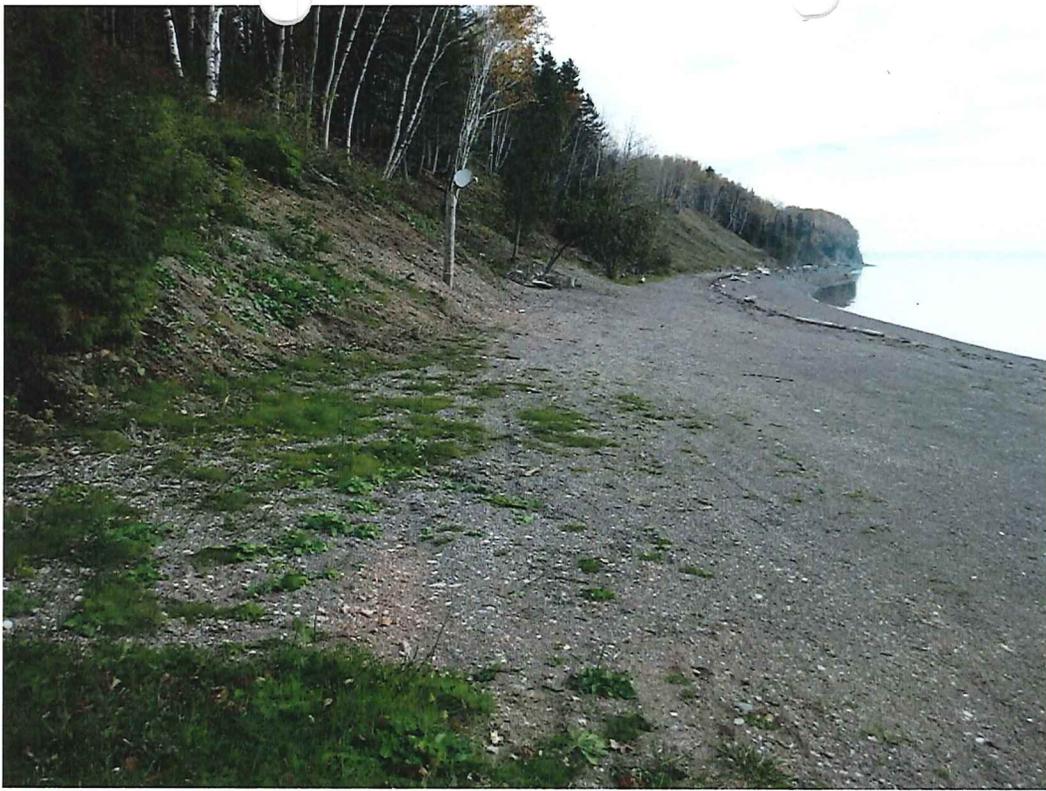
- Vers le sud la LHE arrive au pied de la falaise;
- Vers le quai, il y a une zone d'accumulation qui est végétalisée;
- la LHE à cet endroit se trouve à la limite de la végétation;
- Une bande de protection riveraine s'applique et derrière il reste un peu d'espace sui M. Wafer veut installer des roulotte;
- La roulotte qui était sur les photos a été enlevée.

Image 1: LHE au pied du talus vers le sud

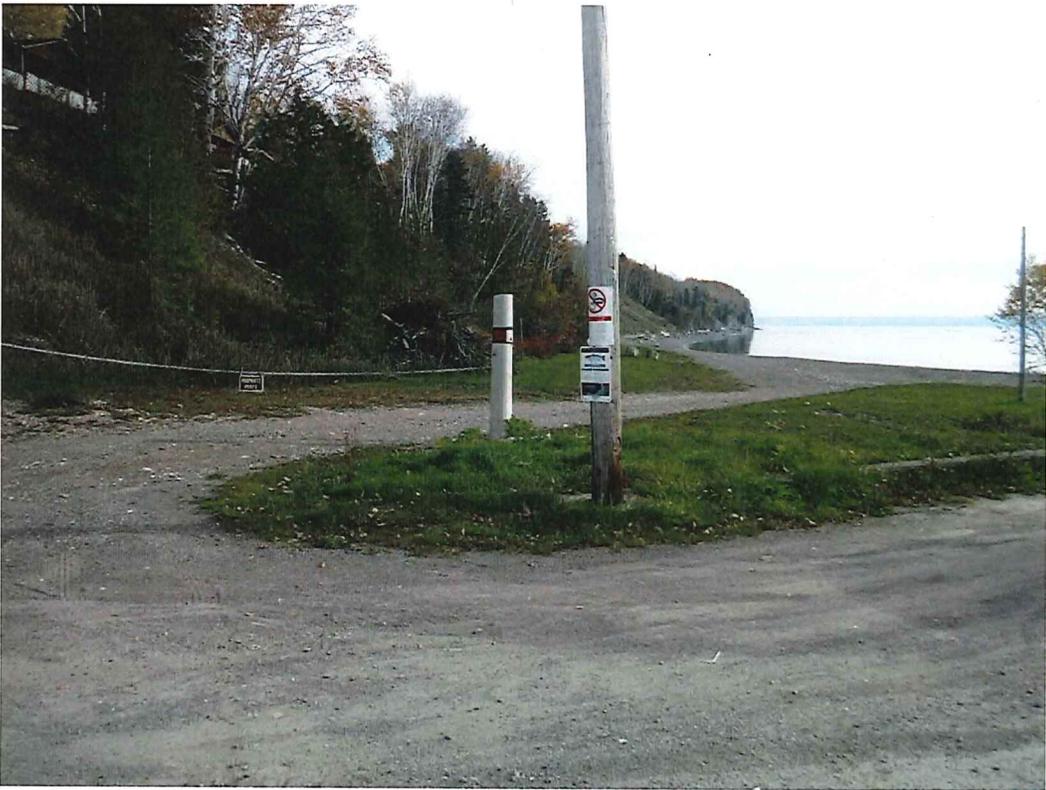
Image 2: Secteur en accumulation et végétalisé au coin du quai

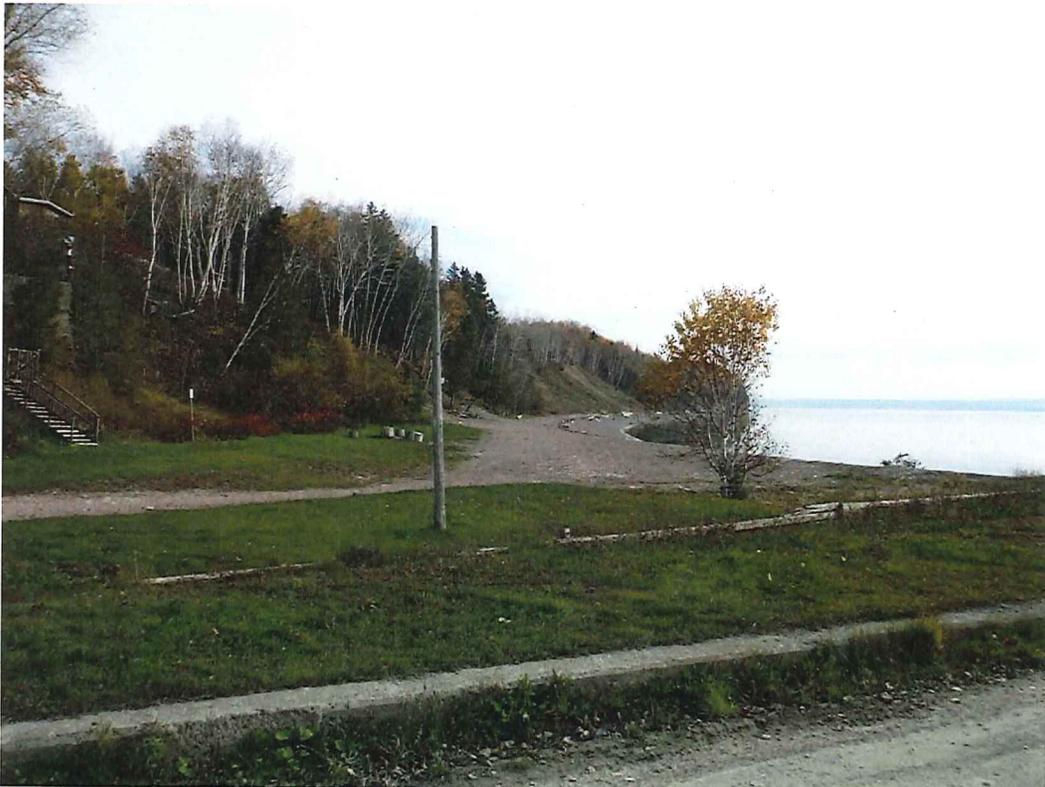
Image 3: Bande rivière au pied de la falaise

J'explique a M. Wafer que s'il veut mettre des installations dans la bande de protection riveraine il doit faire une demande de CA. Je lui dis que les tables piquenique sont permises
