CERTIFICAT D'AUTORISATION
(article 22)

Objet : Aménagement de sentiers de véhicules tout-terrains (VTT) sur des terres publiques aux Îles-de-la-Madeleine

RAPPORT D'INSPECTION

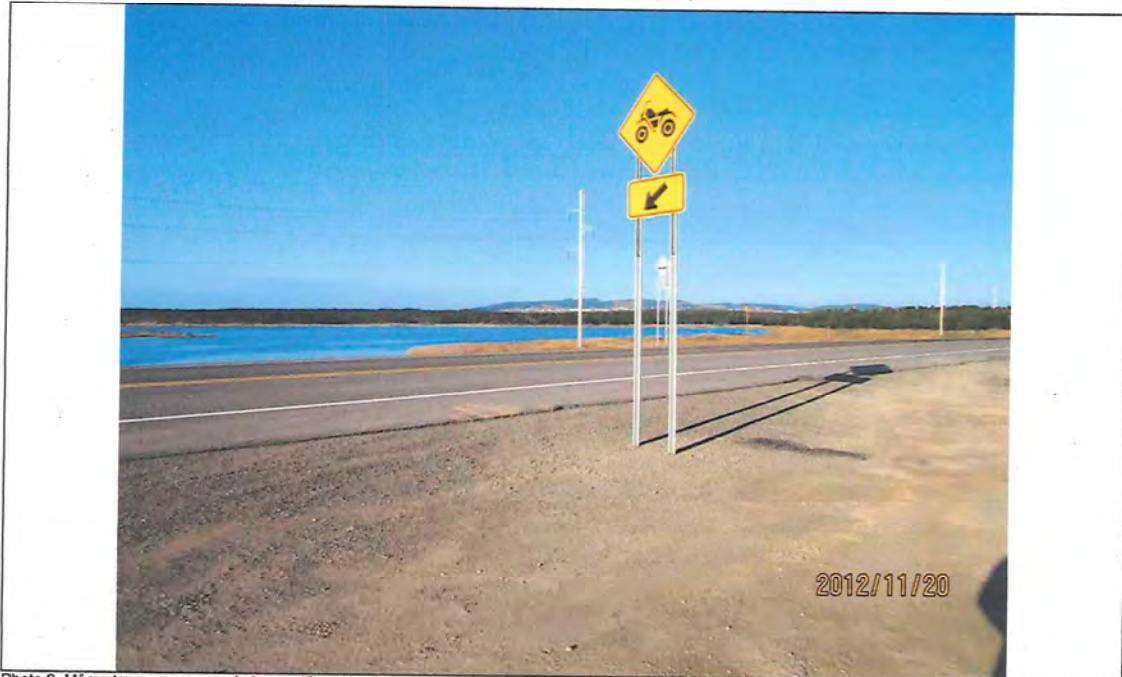
Photo 2. Même traverse, vue sur la lagune(Ouest)

1. Vérifier si ce sentier est inclus dans la demande de CA de 2012;
2. Émettre une lettre au club de VTT les informant qu'une partie du sentier est localisée dans la bande riveraine d'un plan d'eau, et même dans le littoral à quelques endroits. Qu'il s'agit d'un milieu très humide et très sensible, perturbé par la circulation motorisée. Que nous recommandons le déplacement de ce tracé à l'extérieur de la rive de 10 mètres.
