De : Articles 53-54 de L.A.D.
A : [Tremblay, MarieEve](#)
Objet : RE: Demande LAD - 200718736 -- Courriel réponse
Date : 6 mars 2020 14:14:00
Pièces jointes : [Rapport de l'inspection du 21092010_biffé.pdf](#)
[image001.jpg](#)
[Avis de recours 2020.pdf](#)
[A- Art. 53 et 54 2020.pdf](#)

Date de l'inspection : 2010-09-21 <small>AAAA-MM-JJ</small>	Heure d'arrivée : 10 h 32	Heure de départ : 11 h 14
Inspecteur : Maxime Bisson	Accompagné de :	
No intervention : 300615504	No gestion documentaire : 7360-16-01-0401500	
Type d'intervention : Inspection	No document : 400769216	
Type de demande liée : Programme de contrôle	No demande : 200266247	
But de l'inspection : Inspection de contrôle en vertu du règlement sur la déclaration des prélèvements d'eau.

Nom du lieu : Parcours de Golf le Riviera inc.	
Nom usuel du lieu : Club de Golf le Riviera	
Localisation du lieu inspecté (adresse civique, cadastre rénové ou lot, rang, cadastre) : 4020, de la Fougère, Saint-Bruno-de-Montarville	
No du lieu : 90387176	Type de lieu : golf
Coordonnées géographiques (deg. déc. NAD83): 45.5140 -73.3228

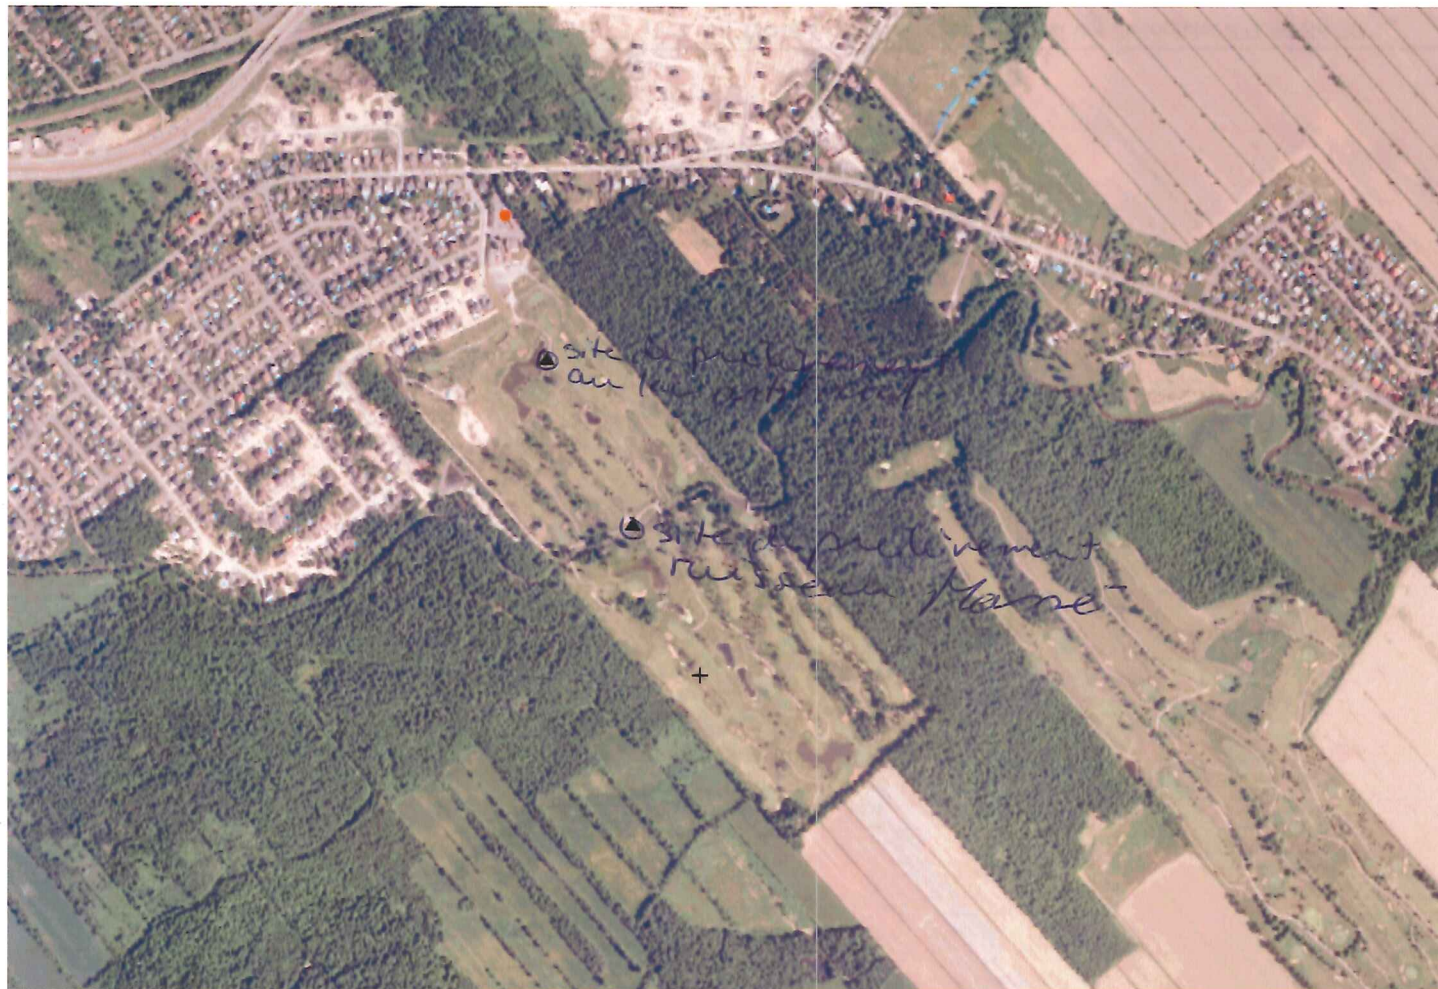
No : 002

- Le club de golf comporte 18 trous.
- Tout le terrain est irrigué soit les verts, les allées et les tertres de départ.
- L'eau pour l'irrigation du terrain est puisée dans un lac artificiel. «Lorsque le niveau d'eau du lac est trop bas, nous prélevons du ruisseau Massé au lac artificiel».
- Il y a au total deux sites de prélèvements d'eau.

Titre : Localisation des sites de prélèvements d'eau.

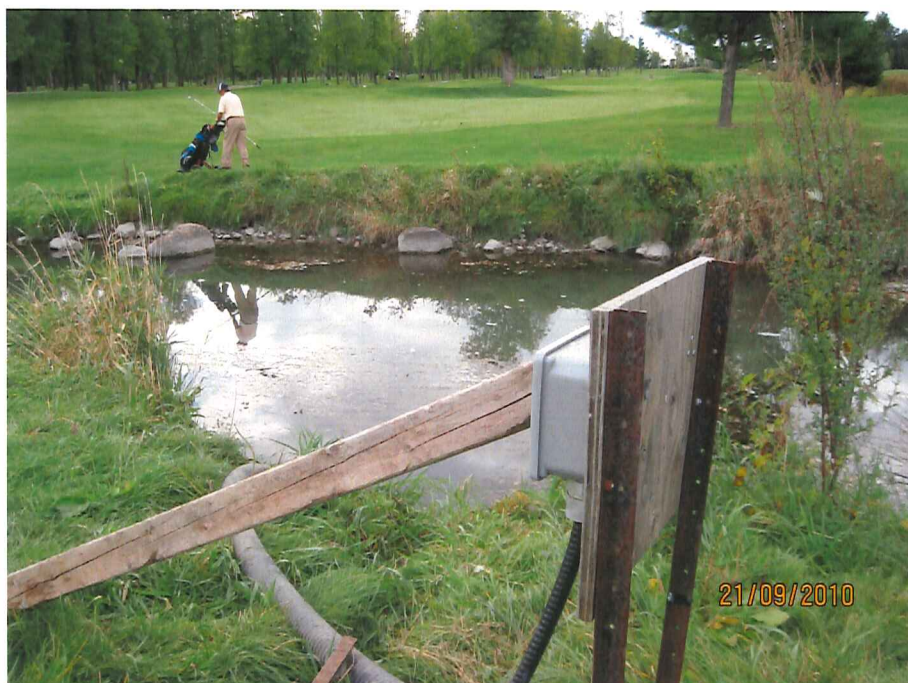
Photo no : 001

Articles 53-54 de la L.A.D. me montre l'endroit exact où est prélevé l'eau dans le ruisseau Massé (photo 1) (N45° 30' 33.2" W073° 19' 10.3"). La pompe utilisée pour ce point de prélèvement est entreposée au garage pour l'hiver (photo 2). Je ne suis pas en mesure de déterminer les paramètres de la pompe.

Description : Endroit de prélèvement au ruisseau Massé.

J'informe monsieur Articles 53-54 de la L.A.D. qu'il exploite deux sites de prélèvements d'eau soit celui du lac artificiel et celui au ruisseau Massé. Je l'informe qu'il doit soit ce faire évaluer par un professionnel les deux prélèvements d'eau ou bien faire l'installation d'équipements de mesure.

- Faire une seconde inspection au printemps 2011 afin de vérifier si l'exploitant c'est conformer au règlement sur la déclaration des prélèvement d'eau.

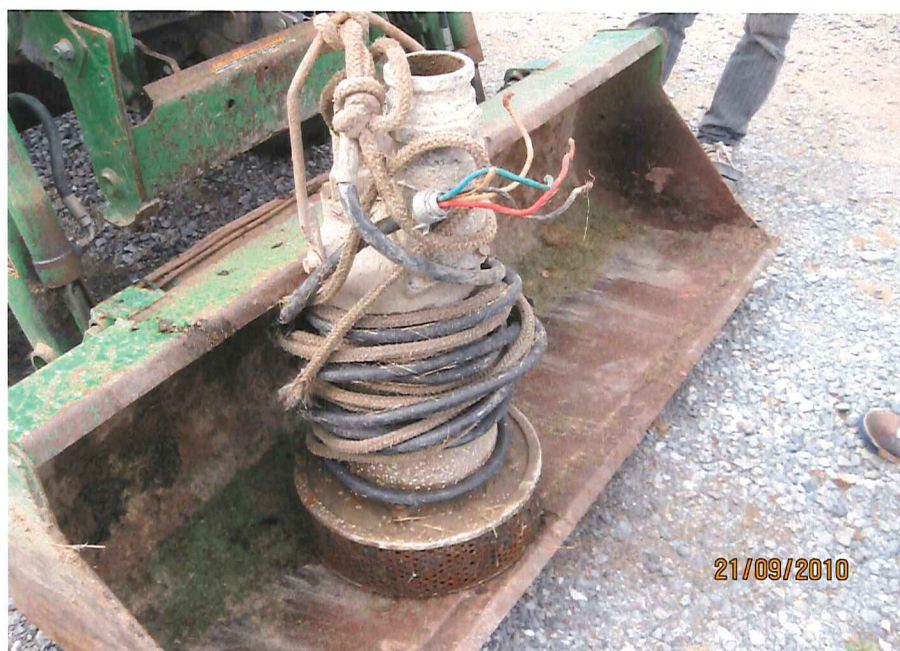
Photo no : 002

Description : Pompe utilisée pour prélever l'eau du ruisseau Massé au lac artificiel.
