De : [Accès à l'information - Gaspésie-Îles-de-la-Madeleine](#)
À :
Objet : RE: 200860582_Re: Demande d'accès d'information - Site chemin Noël / Îles-de-la-Madeleine
Date : 13 juin 2024 11:01:00
Pièces jointes : [A- Art. 23 et 24 2020.pdf](#)
[A- Art. 53 et 54 2020.pdf](#)
[Avis de recours 2020.pdf](#)
[200860582 Documents visés.pdf](#)
[image001.png](#)

La présente fait suite à votre demande d'accès, reçue le 18 mars dernier, concernant le 45, chemin Noël à Fatima aux Îles-de-la-Madeleine.

Annexe 1 - Rapport photo de la carrière Noel

RAPPORT DE VÉRIFICATION

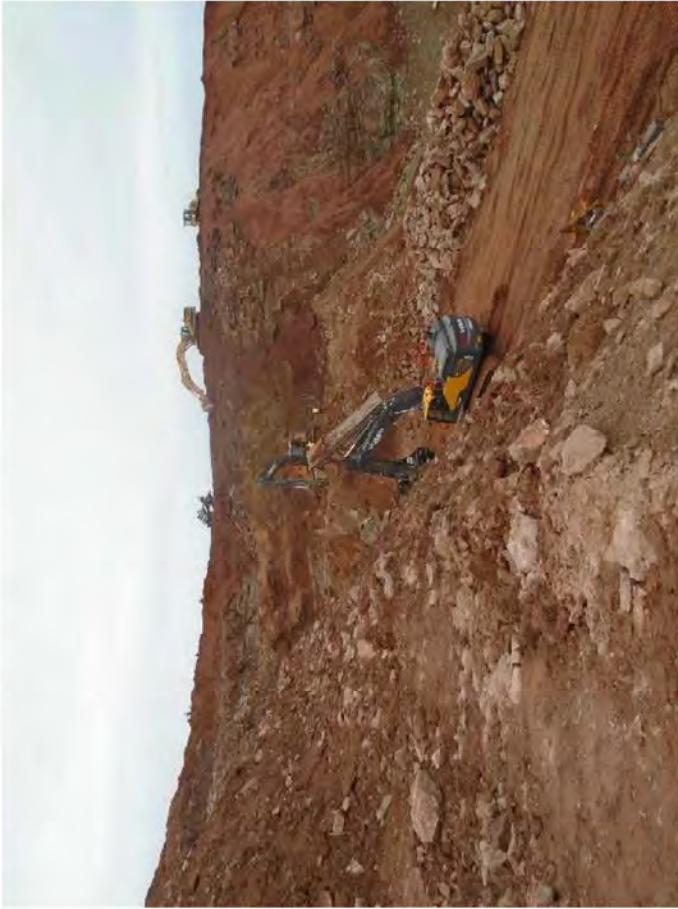
DSC00880.JPG

Je prends les photos 1, 2 et 3 visible à l'annexe 1. L'image 4 représente la localisation des photos et leur orientation approximative. Sur les images 1, 2 et 3 nous voyons des camions qui utilisent un tamiseur pour les roches, le tamiseur que le contremaître a présenté comme une trieuse. Il est possible que ces travaux soient hors de la zone de droit acquis de la carrière. Ils se trouvent entre les anciens lots 1100, 1109 et 1112.

Image 1. Exploitation de la carrière et tamisage des roches.

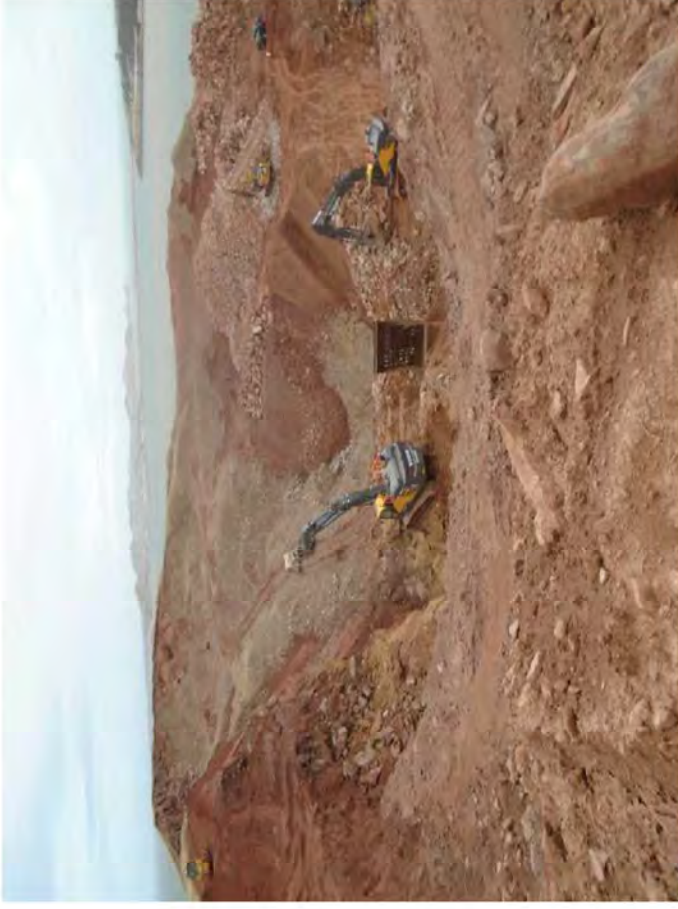
DSC00881.JPG

Image 2. Exploitation de la carrière et tamisage des roches.

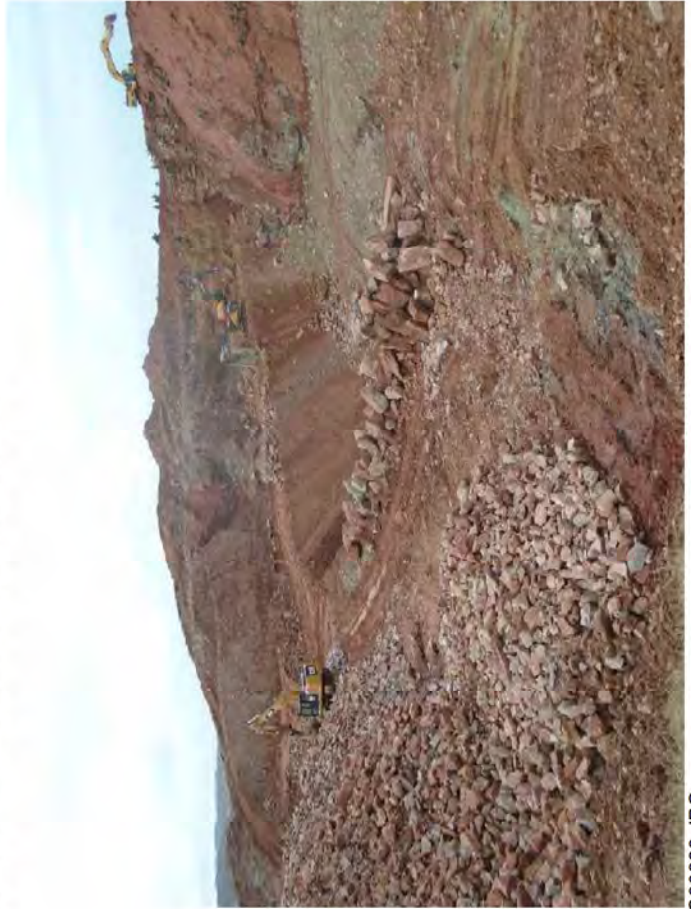
DSC00882.JPG

Image 3. Exploitation de la carrière et tamisage des roches.

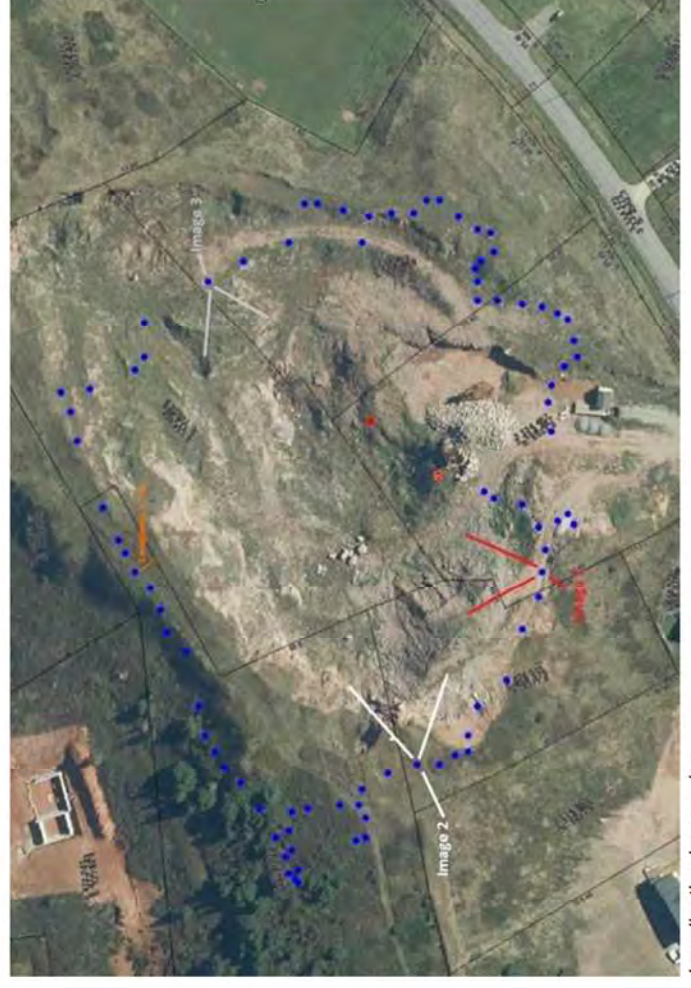
Localisation images.jpg

Image 4. Localisation et orientation des photos.

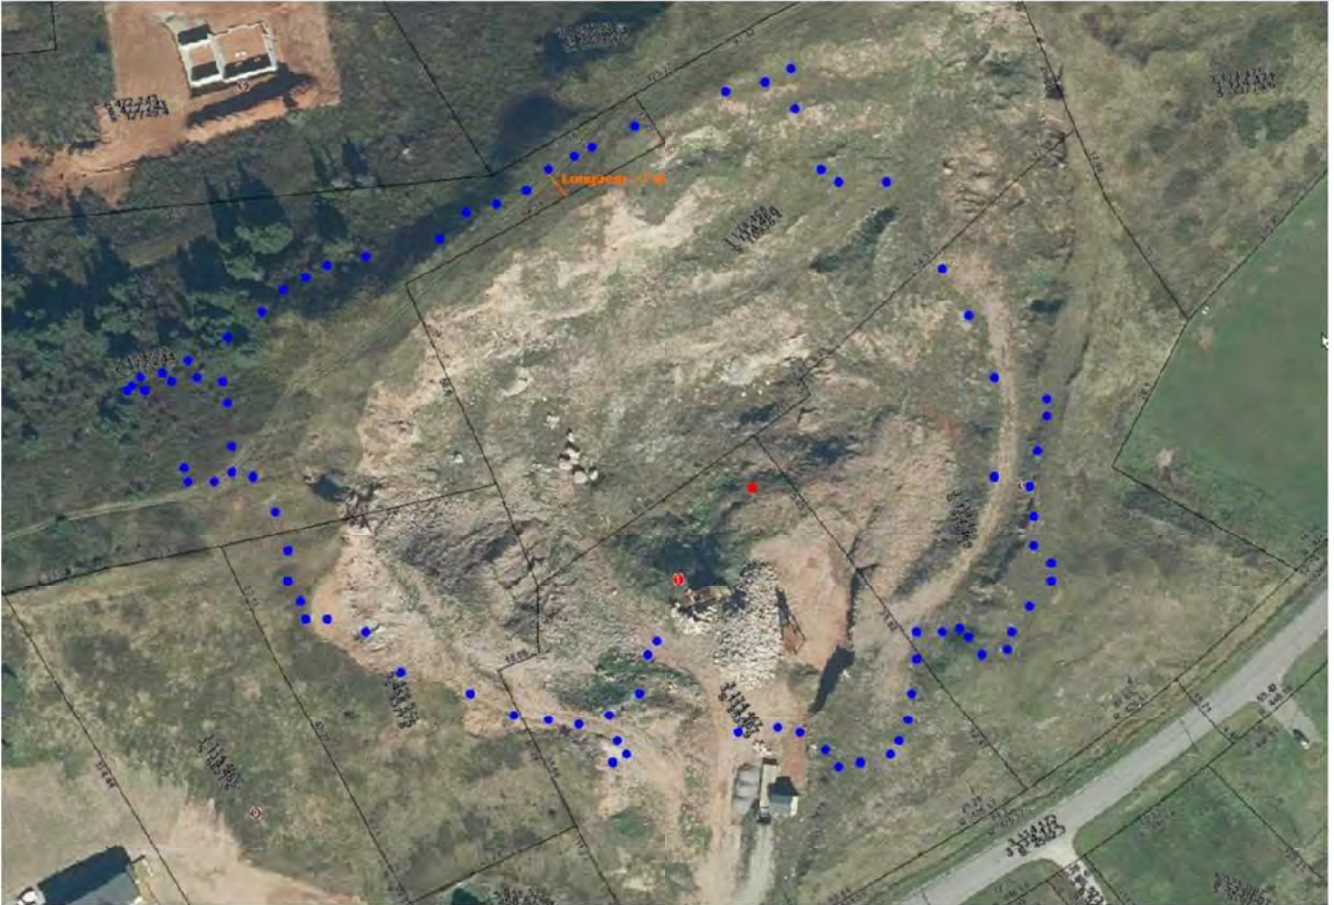
L'image 5 représente le tracer GPS de la carrière au bas des crêtes le 4 mai 2023. Le propriétaire présent possède ces lots en ce moment.

Carte GPS carrière noel.jpg
Image 5. Le tracé GPS des limites inférieurs de la carrière le 4 mai 2023.

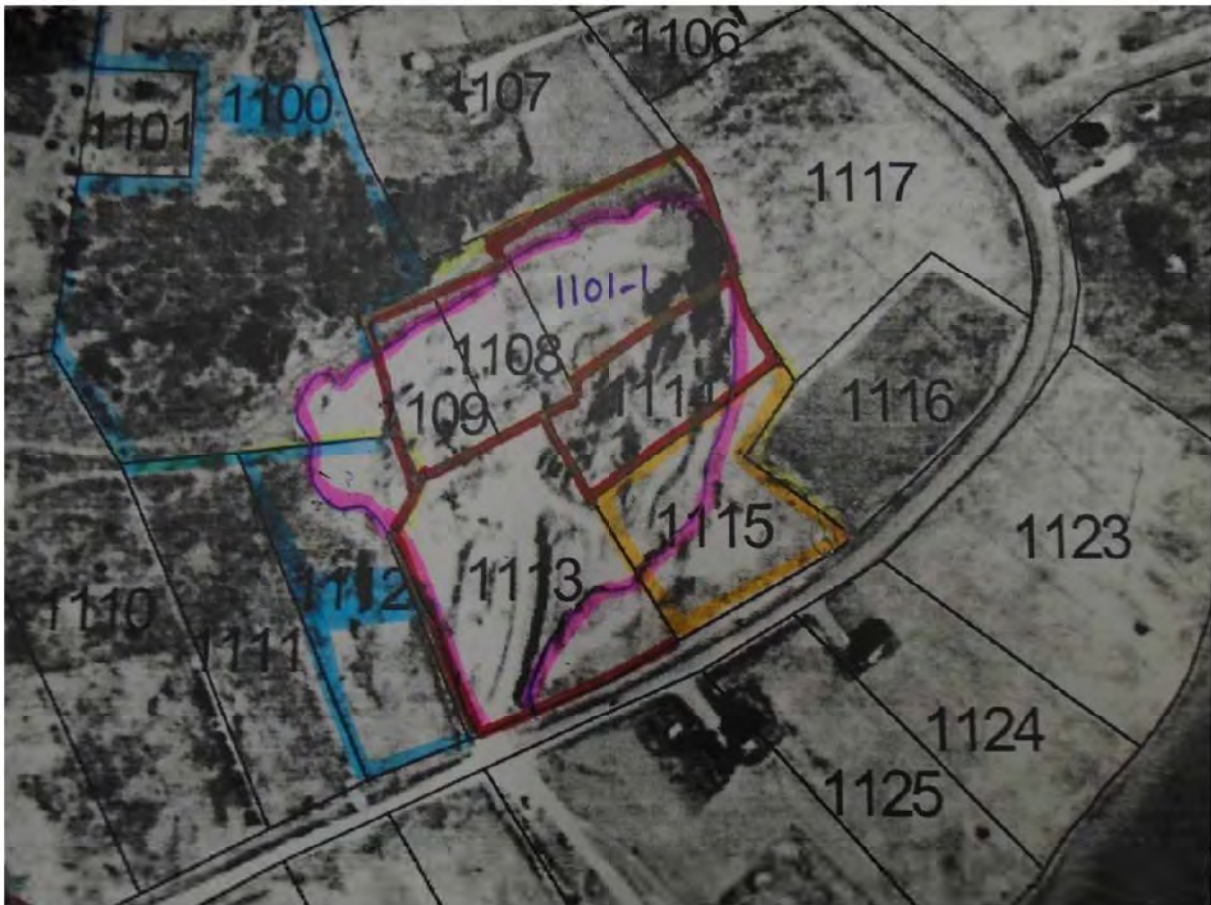
L'image 6 représente les anciens lots dans la zone concernée. Pour déterminer le droit acquis de la carrière, il faut déterminer les lots que possédait le propriétaire de la carrière en 1977. En vérifiant dans le rôle foncier de la municipalité de Fatima de 1970, voici à qui appartenait ces lots :

1100-Johnny E. Miousse
 1108- Mme Edmond Richard
 1109-Gérard et René Noel
 1112- Cyrice Harvie
 1113- Edouard Noel

Limite carrière noel.jpg
Image 6. Ancien numéros de lots utilisés en 1977. Encadré en rouge sont les lots où le droit d'exploitation sans autorisation est reconnu par la lettre du 14 janvier 2010

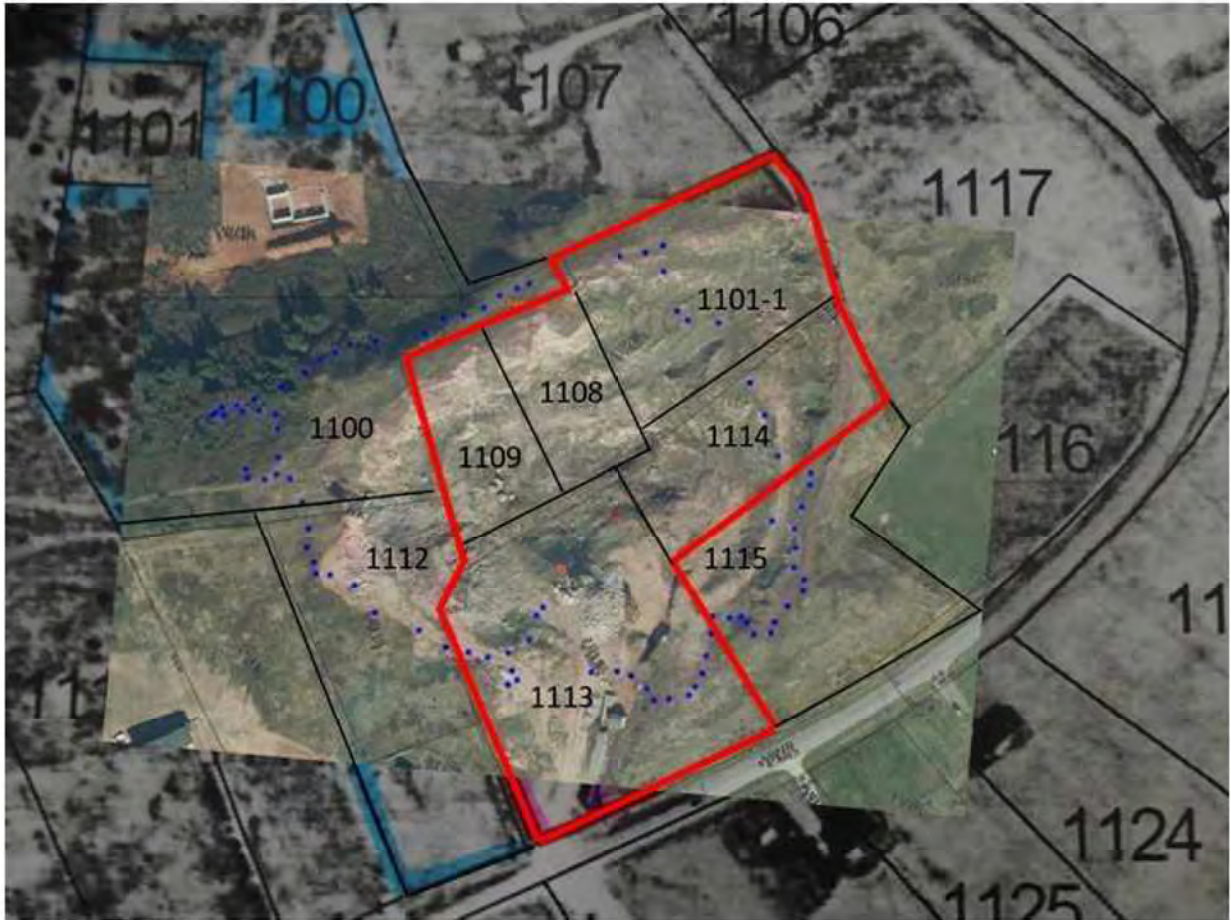
Lots reconnus par la lettre de 2010.jpg

Image 7. Superposition de la carte des lots où l'exploitation sans autorisation est permise et de la carte du contour de la carrière le 4 mai 2023

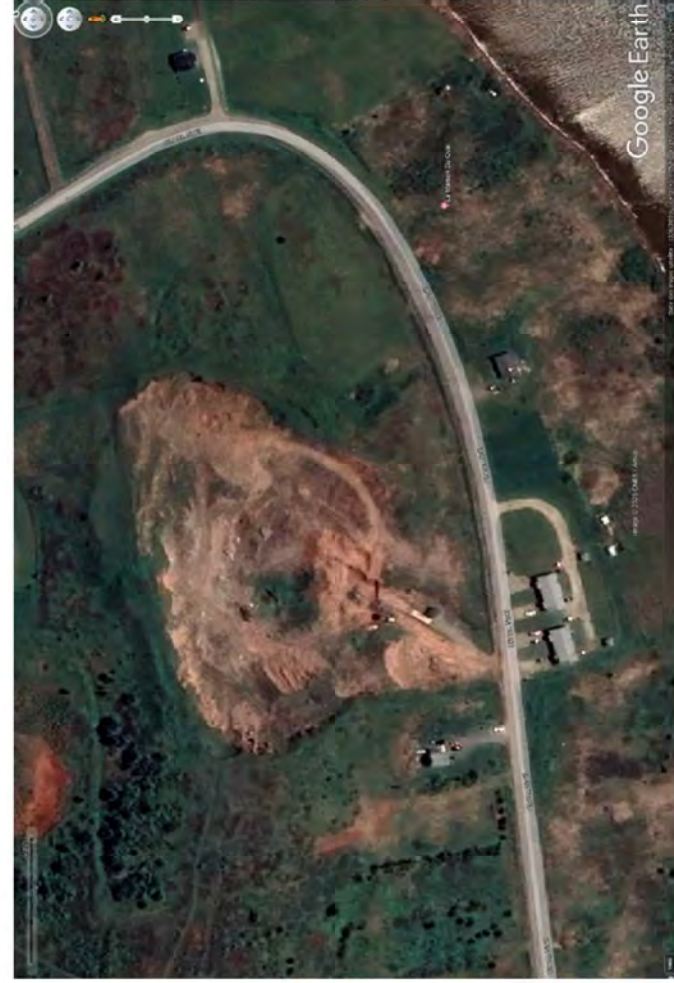
Carrière noel juin 2021.jpg

Image 10. Photo aérienne de la carrière noel en juin 2021 tiré de google earth.

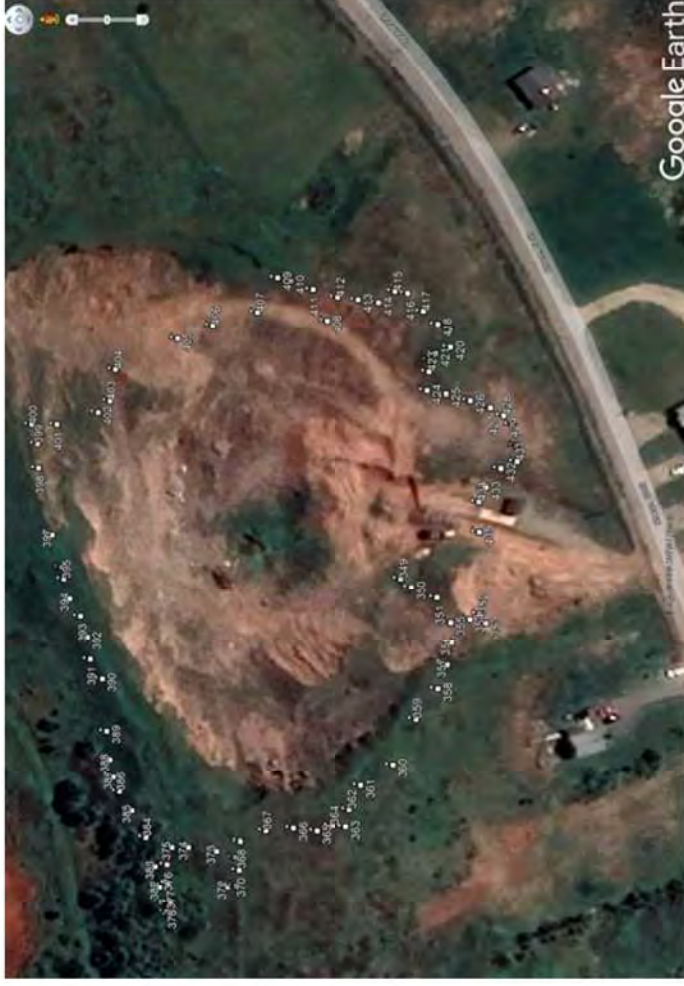
Carrière noel-tracé GPS mai 2023 sur la carte juin 2021.jpg.jpg

Image 11. Superposition du tracé GPS du 4 mai 2023 sur l'image aérienne de juin 2021

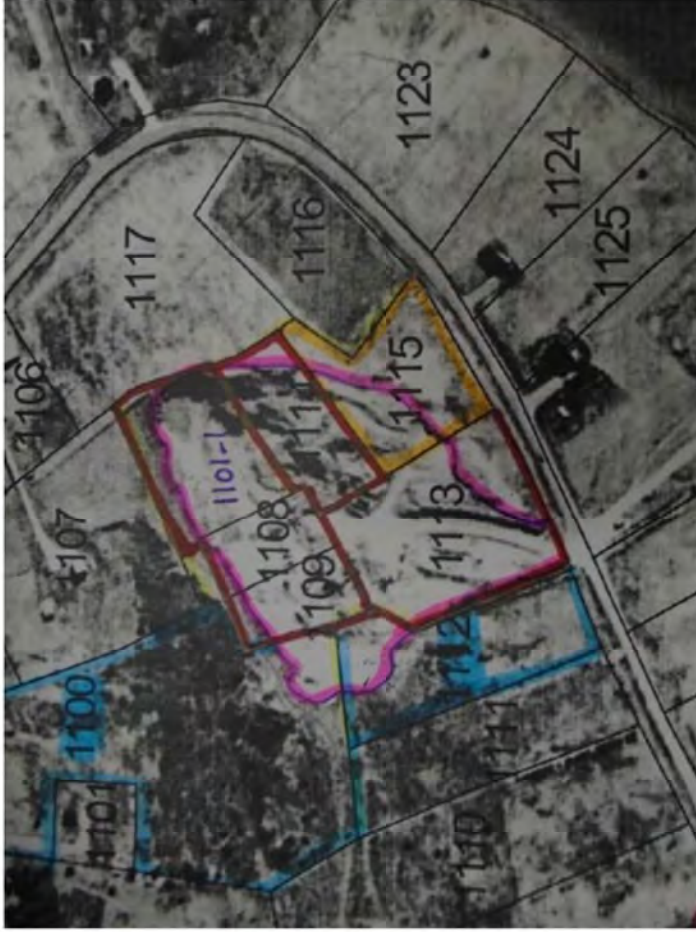
Limite carrière noel.jpg
Image 6. Ancien numéros de lots utilisés en 1977. Encadré en rouge sont les lots où le droit d'exploitation sans autorisation est reconnu par la lettre du 14 janvier 2010
