CERTIFICAT D'AUTORISATION
(article 22)

Objet : Aménagement de sentiers de véhicules tout-terrains (VTT) sur des terres publiques aux Îles-de-la-Madeleine

RAPPORT D'INSPECTION

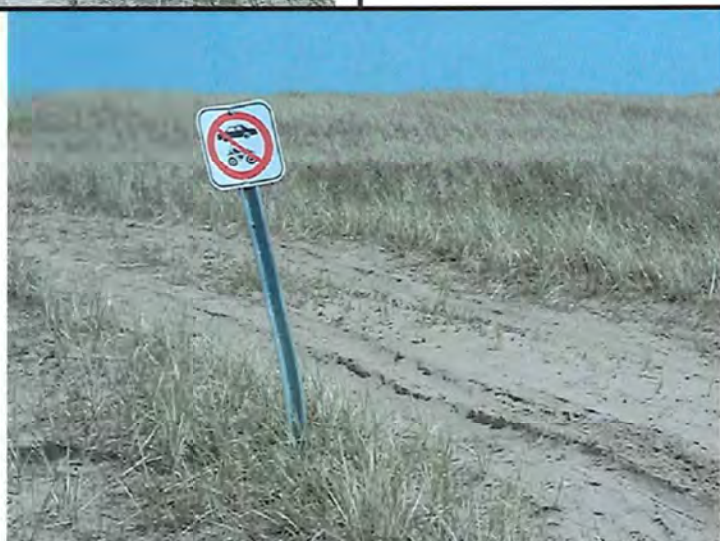
Photo # 23
Référence photo : .JPG
Note : Sentier non-autorisé encourageant le monde à y circuler

Photo # 24
Référence photo : .JPG
Note : Sentier fraîchement pratiqué par des VTT juste à coté d'un panneau d'interdiction

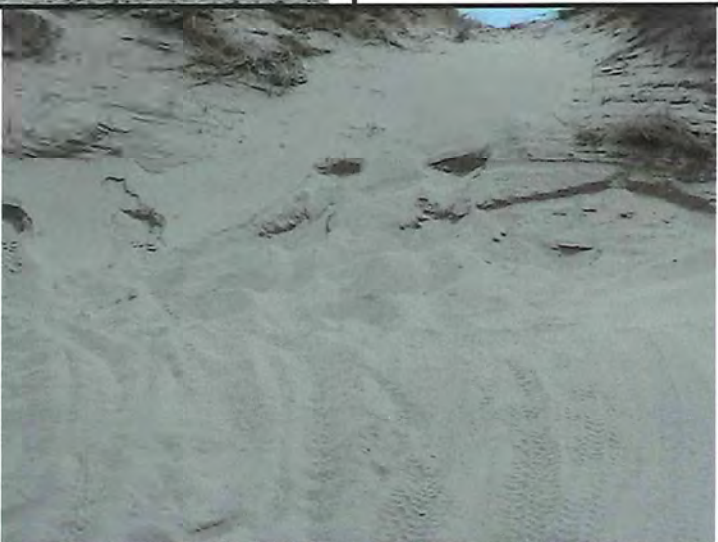
Le bord du littoral est un sentier, mais seulement saisonnier (sentier hivernal autorisé) : c'est à dire qu'il est autorisé entre le 15 septembre et le premier mai. Les nombreuses traces qui étaient visible sur la plage ont été fait par des individus qui n'avaient pas le droit de circuler à cette endroit puisque qu'à cette période de l'année ce sentier est non-autorisé. De plus, à quelques endroits il y avait des traces qui se dirigeaient de la plage vers la dune mobile en empruntant des sentier non-autorisé (référence photo no 28, 29 et 31)

Photo # 29
Référence photo : .JPG
Note : Traces passant dans l'ammophile à ligules courtes.

Photo # 31
Référence photo : .JPG
Note : Trace de VTT qui s'est amusé dans la dune

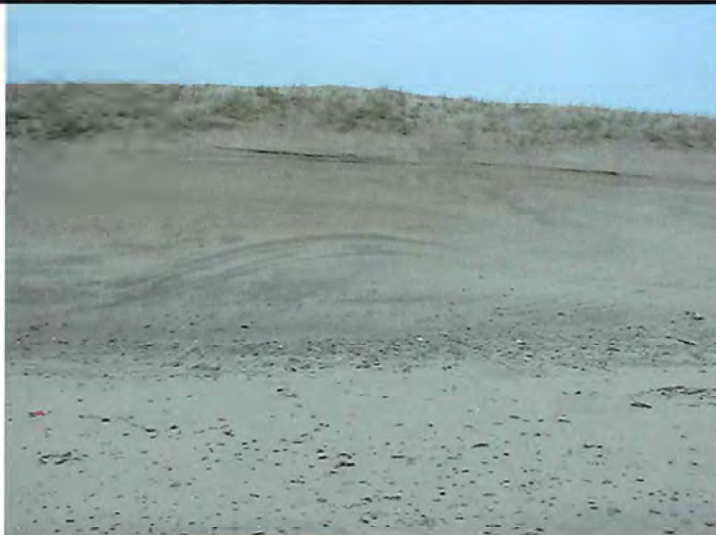
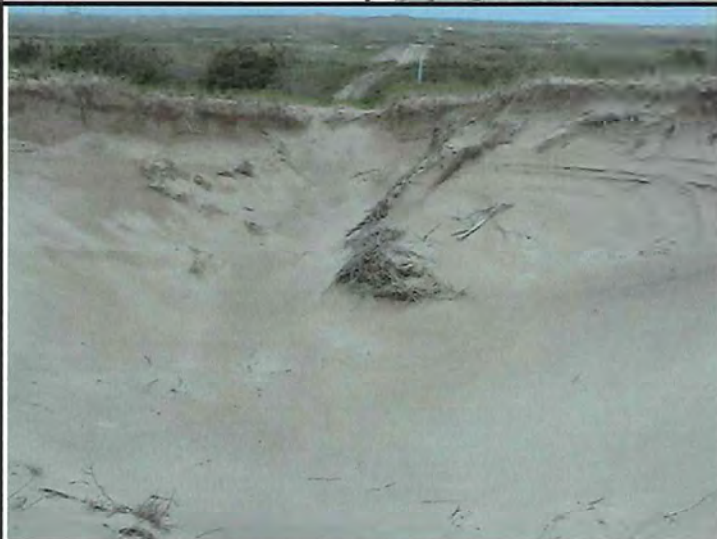
Note : traces de VTT s'amusant dans
la Dune

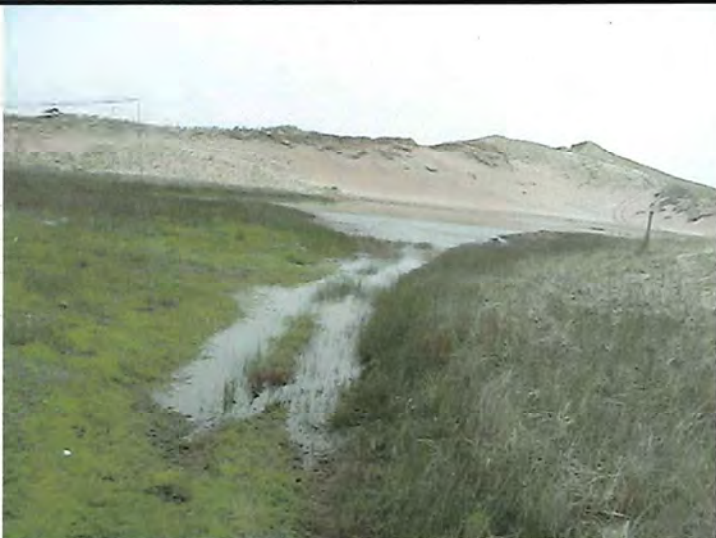
Note : sentier balisé inondé

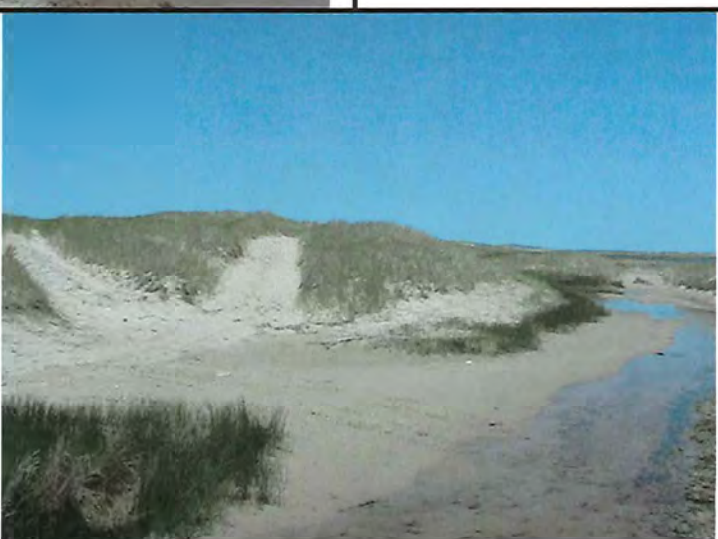
La circulation se fait en grande partie dans le sentier autorisé derrière la dune sauf lorsqu'il y a obstacle (milieu humide inondé) référence photos 83 et 84. Les traces contournent l'obstacle.

Oui, les traces contournant le sentier inondé sont dommageable aux milieux humides. Les sentiers qui se divise sont aussi très dommageable pour la dune mobile (référence photo 85)

Photo # 84
Référence photo : .JPG
Note : sentier inondé, le monde passe à coté derrière la dune mobile

Photo # 85
Référence photo : .JPG
Note : sentier qui diverge en trois sentier

Contactez la municipalité pour qu'ils construisent des accès pour circuler sans briser les milieux humides
Ex : sentier en bois pour éviter que le terrain se submerge.

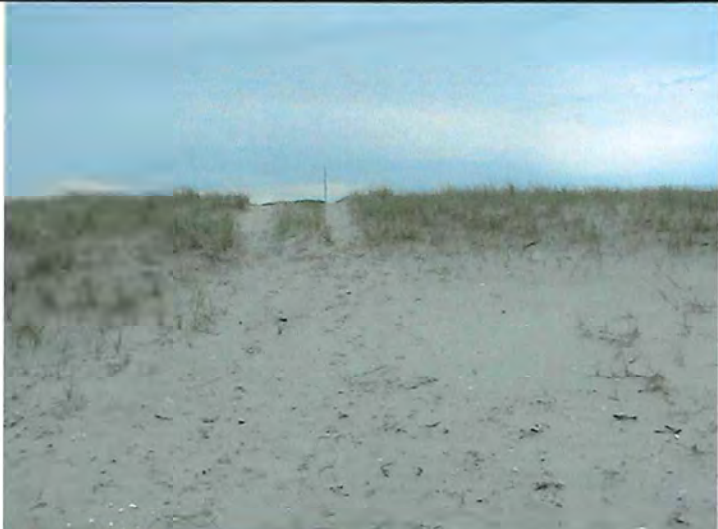
<p>Photo # 91 Référence photo : .JPG Note : Sentier non-autorisé allant dans la dune Coordonnés GPS 20 T 0582096 UTM 5235098</p>

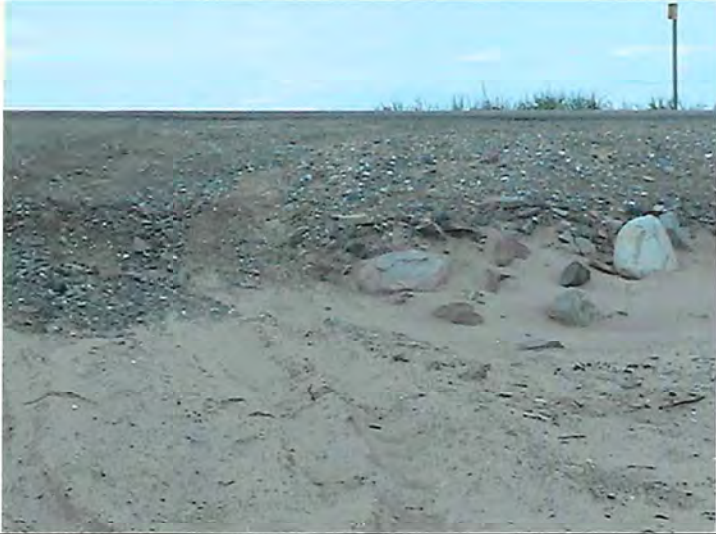
Il s'agit en effet d'un sentier, mais d'un sentier hivernal autorisé (circulation permise entre le 15 septembre et le 1 mai). De ce fait, les traces fraîches aperçues sur le bord de la dune ont été faites par des individus qui n'avaient pas le droit de circuler à cet endroit puisque nous sommes en période non-autorisée (référence photo 98). Aussi, il semble y avoir de la circulation dans un accès non-autorisé qui mène à la plage (référence photos 91 et 96). De plus, un autre accès non-autorisé est utilisé par les véhicules motorisés au début de l'havre aux basques (référence photo 97).

<p>Photo # 97 Référence photo : .JPG Note : Accès très utilisé par les véhicules à moteur.</p>

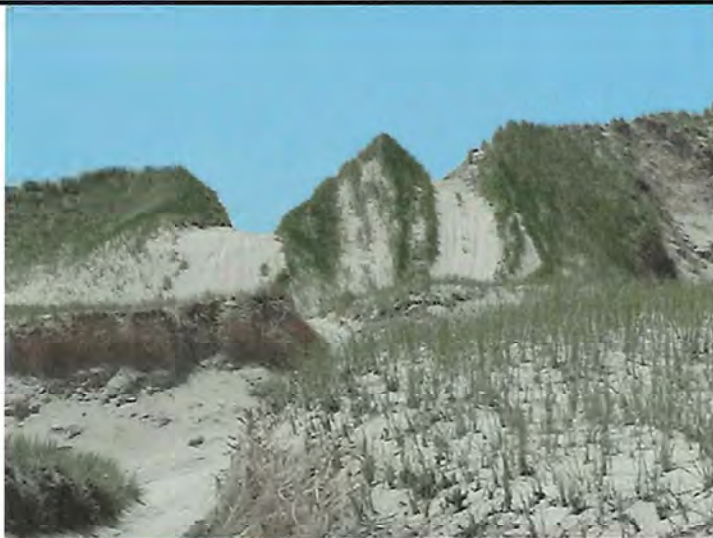
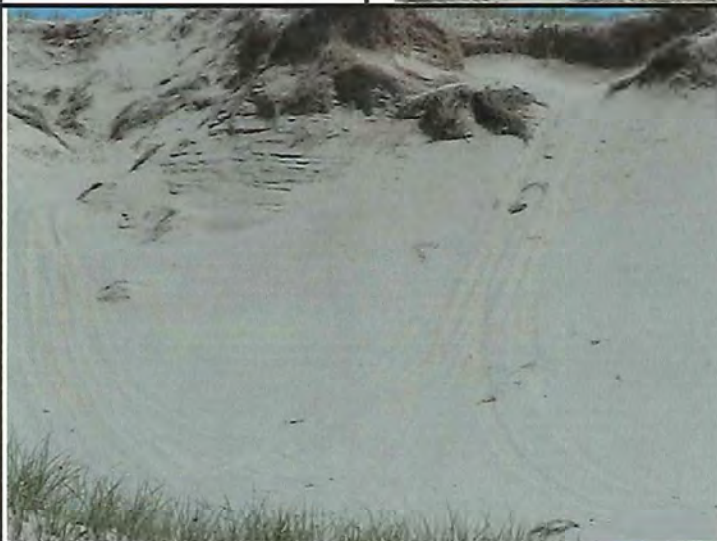
Note : Traces détruisant la dune

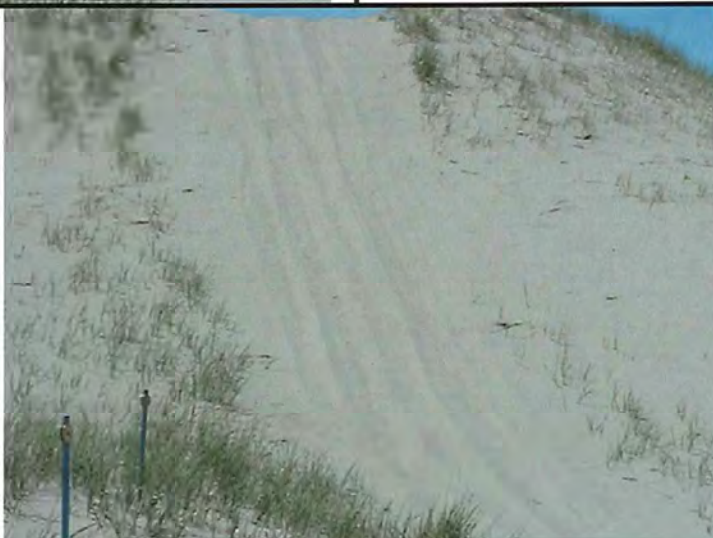
Note : Traces dans la dune, aussi bien tracé que dans le sentier balisé

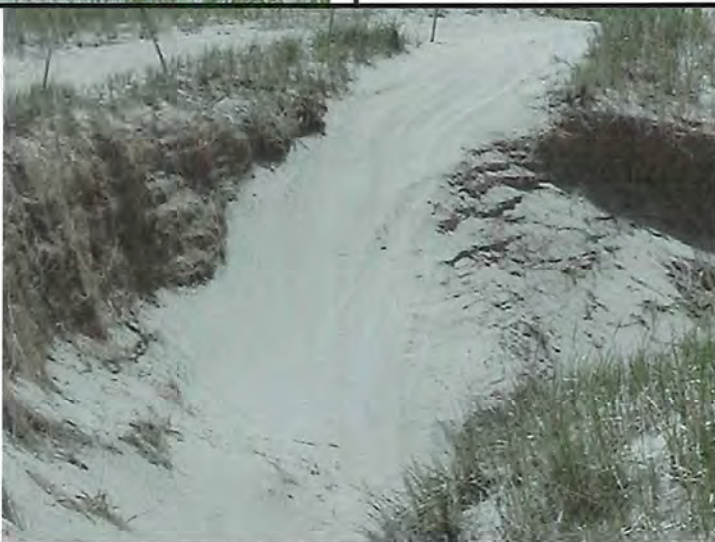
Photo # 106
Référence photo : .JPG
Note : traces ne suivant pas le
panneaux de signalisation et qui
continues dans un sentier non balisé

Photo # 107
Référence photo : .JPG
Note : traces passant juste à côté du
sentier balisé

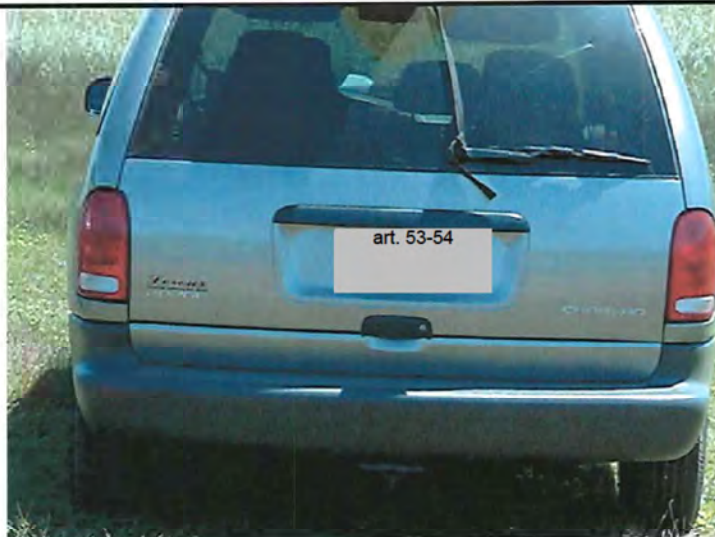
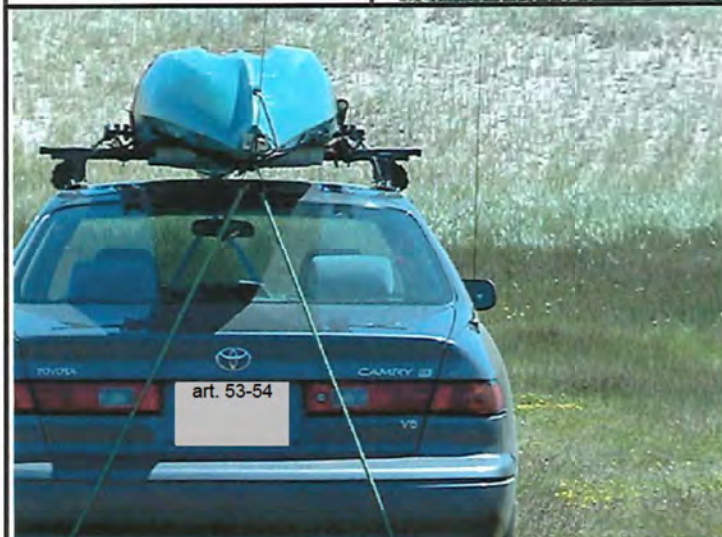
Note : Dodge caravan stationné dans la dune (j'ai laissé un message)

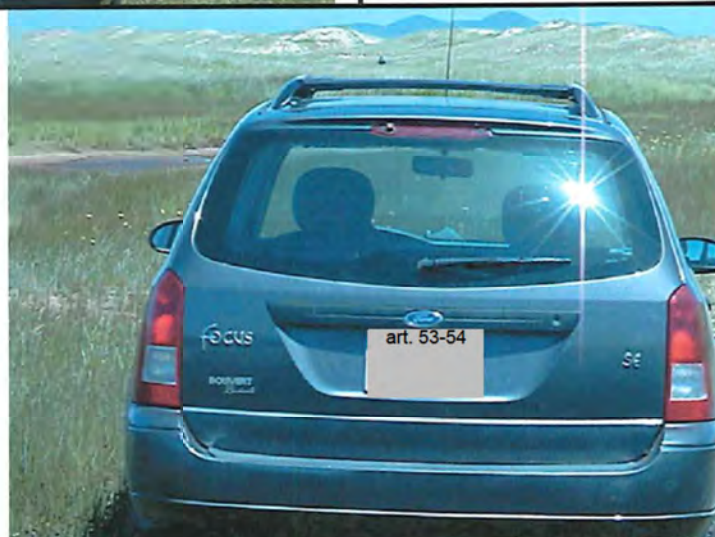
Note : Ford Focus stationné dans la dune (j'ai laissé un message)

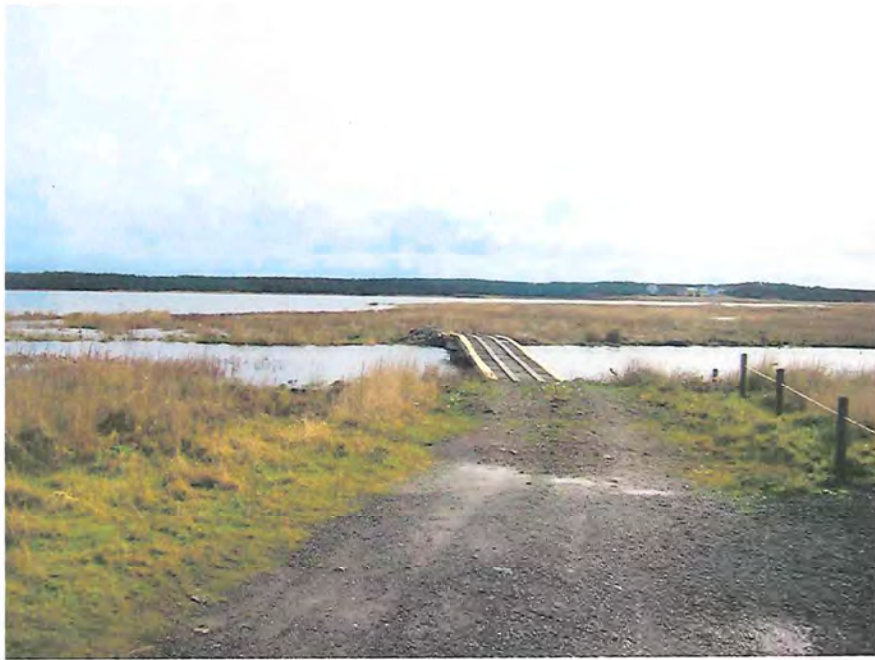
J'ai constaté la présence d'un pont pour VTT aux coordonnées : 47,35814 -61,95278 (Photos 1, 2 et 3)

Un pont a été construit, sans certificat d'autorisation, dans un milieu humide.

Photo 1. Pont VTT

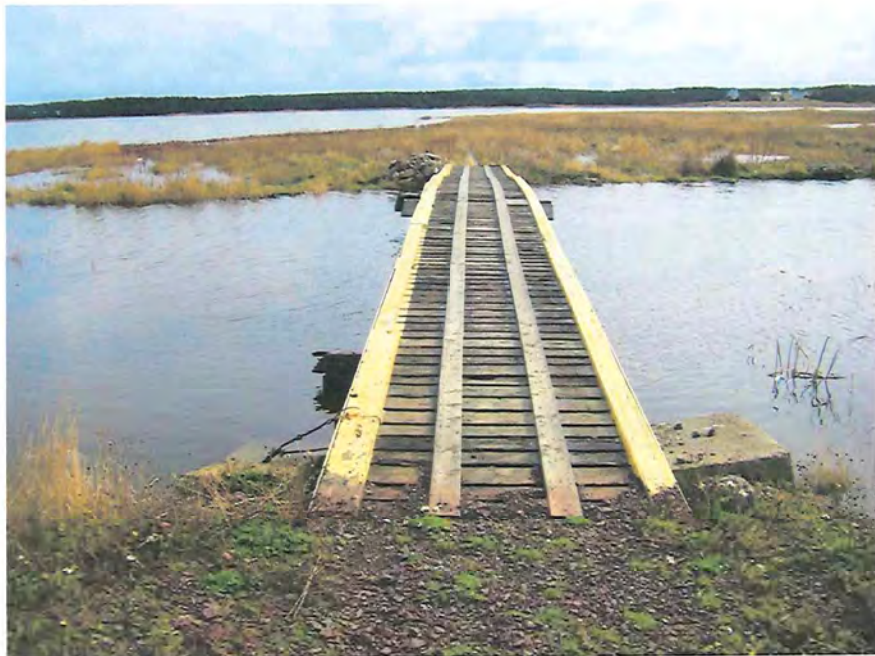
Photo 2. Pont VTT

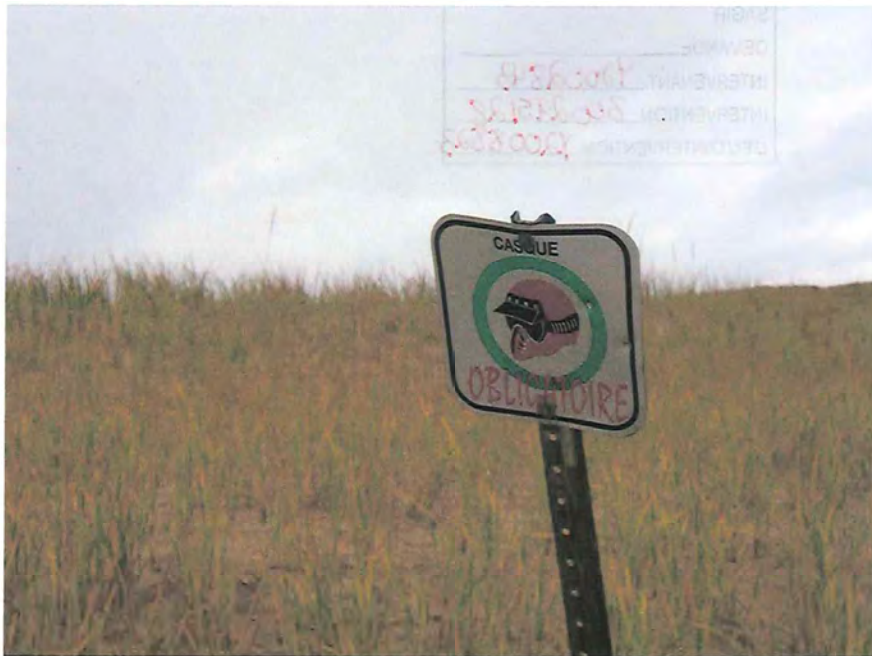
Une autre pancarte, indiquant qu'il faut porter un casque, est présente sur le sentier. (Photo 6)

Photo 6. Pancarte présente

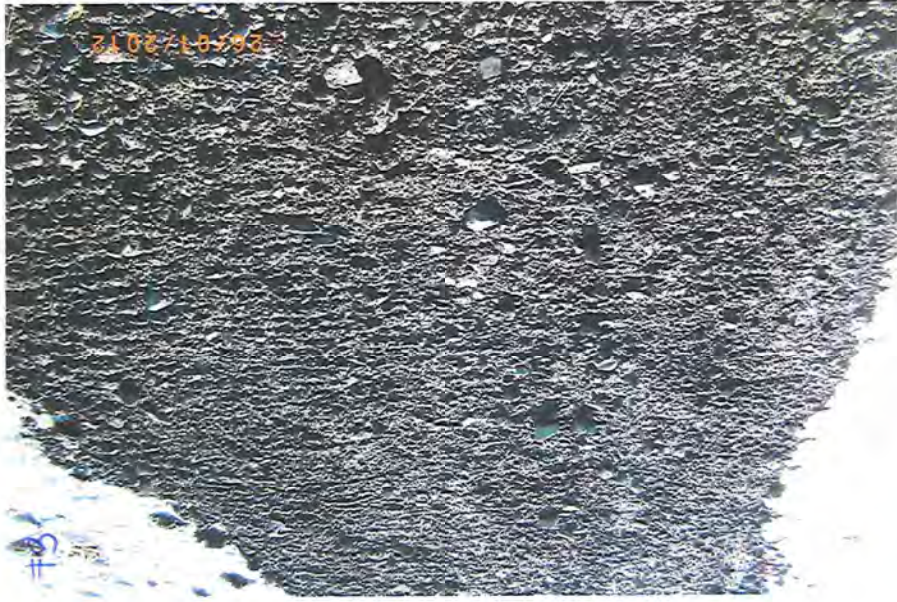
-Du matériel de type tout venant (cailloux et terre) a été déposé et nivelé sur la rive à la limite du plan d'eau, à l'intérieur du 10 mètres du plan d'eau. On voit les traces d'une machinerie sur le gravier. On voit également des traces de pneus sur la neige et sur la surface glacée de la rive. Ce tracé et les travaux de remblai n'ont pas été autorisés par le ministère. Ils sont situés dans une zone humide, la végétation en rive est saturée d'eau voir même inondée à quelques endroits. La surface du sol couvert par quelques végétaux est gelée et enneigée à quelques endroits, toutefois l'eau y est bien présente. Photos 1 à 4.

#1 Bonheur de gravier (tout venant)
mixte, dans le ruisseau des
littoral, pour la circulation motorisée en VTT.

Trace de sentier sur la rive en partie émergée et glacée.

6. Recommandations	
Étant donné le délais depuis janvier 2012, je recommande de retourner sur les lieux avant les premières neiges pour voir comment a réagit la rive depuis la dernière inspection. Voir s'il y a des dommages à la rive, s'il y a toujours de la circulation à cet endroit, si la végétation a repoussée ou si le milieu s'est dégradé depuis le remblai. S'il y a eu une dégradation du milieu, des travaux correctifs seront demandés.	
Signature :

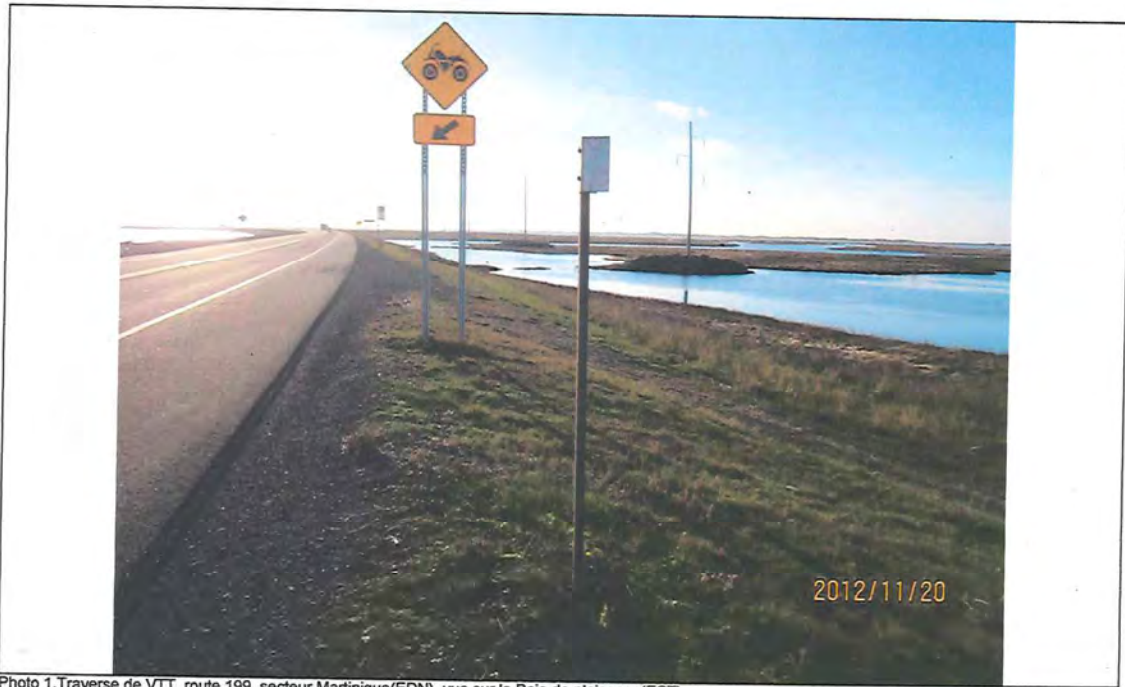
Photo 1. Traverse de VTT, route 199, secteur Martinique(EDN), vue sur la Baie de plaisance(EST)

1. Vérifier si ce sentier est inclus dans la demande de CA de 2012;
2. Émettre une lettre au club de VTT les informant qu'une partie du sentier est localisée dans la bande riveraine d'un plan d'eau, et même dans le littoral à quelques endroits. Qu'il s'agit d'un milieu très humide et très sensible, perturbé par la circulation motorisée. Que nous recommandons le déplacement de ce tracé à l'extérieur de la rive de 10 mètres.

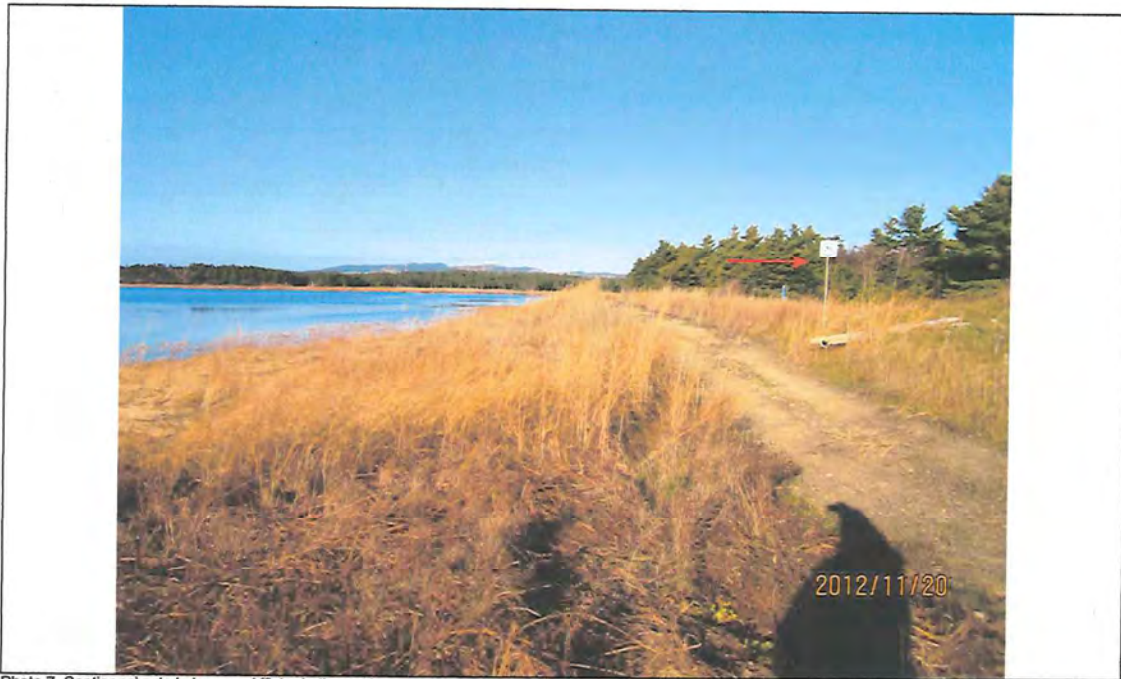
Photo 7. Sentier près de la lagune. Affiche indiquant le passage.

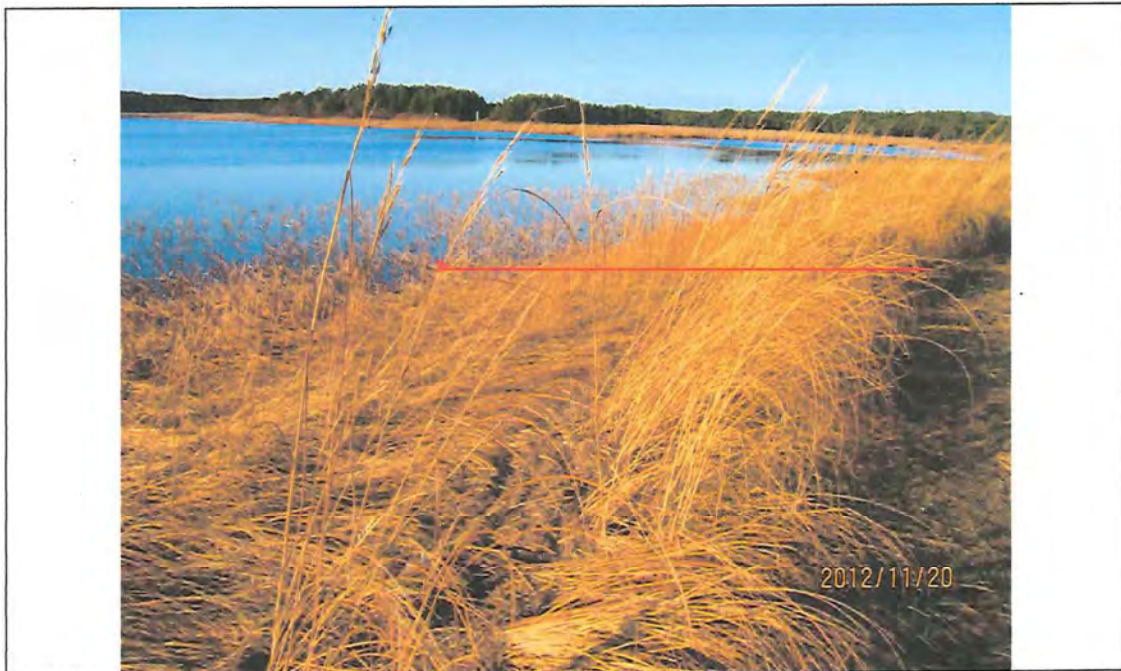
Photo 10. Petite surface végétée entre le sentier et le plan d'eau.

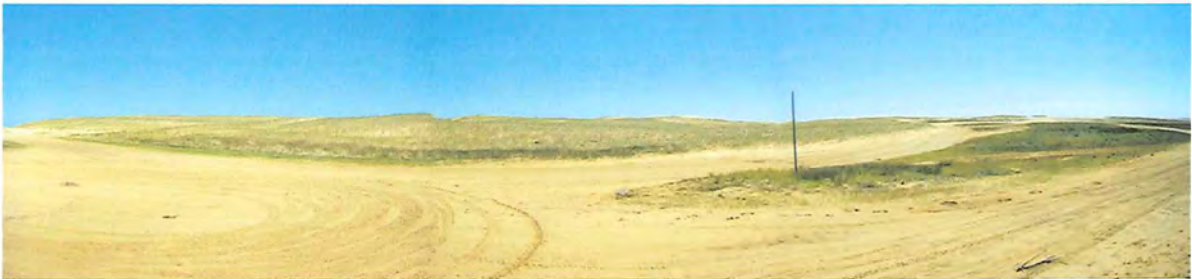
Photo 4. Panoramique2. Entre les accès F et G
